**PROGRAM PRAC KONSERWATORSKICH**  
**DLA CZĘŚCI POMIESZCZEŃ PIWNICZNYCH**  
**I POMIESZCZEŃ PARTERU**  
**BUDYNKU STAREGO TEATRU W KRAKOWIE**

Kraków, grudzień 2011r.

**Obiekt :** TEATR STARY im. H. MODRZEJEWSKIEJ w KRAKOWIE  
Ul. Jagiellońska 1/ pl. Szczepański 1  
wpis do rejestru zabytków A-118

**Temat opracowania:** Program Prac Konserwatorskich dla części pomieszczeń piwnic i  
parteru budynku teatru – adaptacja na potrzeby muzeum teatralnego

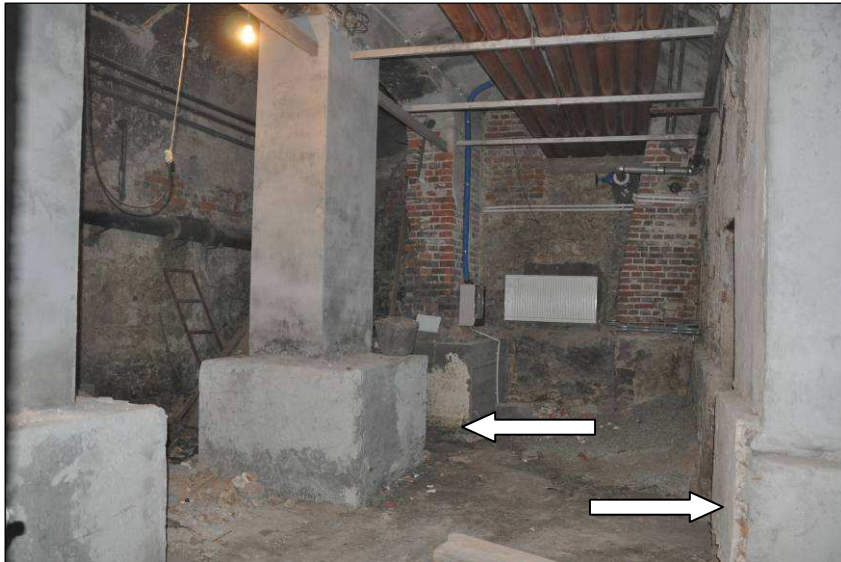
*Komora -1.3*  
*ściana na wprost i ściana po lewej w pierwotnych wątkach kamiennie- ceglanych, sklepienie kolebkowe. Po środku pomieszczenia i z prawej strony filary z czasów przebudowy z początku XX wieku*

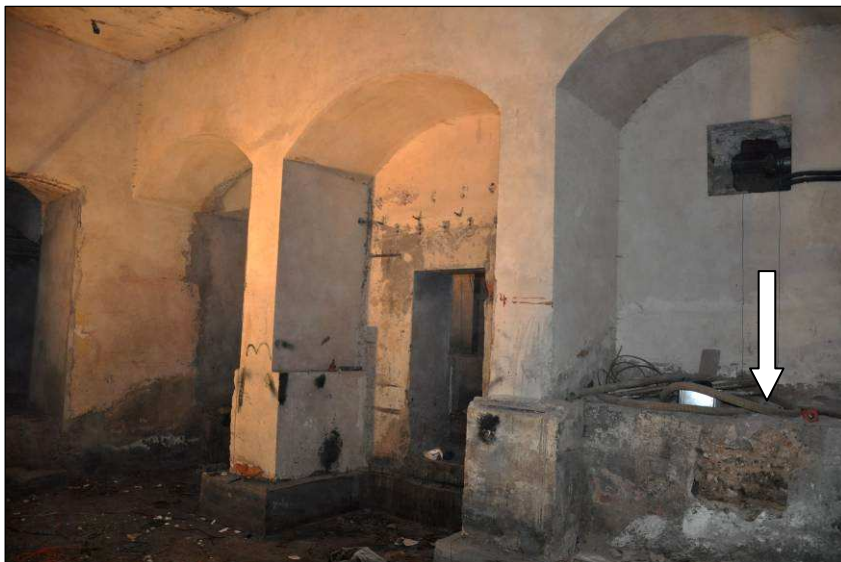
*Komora - 1.4*  
*Ściany murowane na pocz. XX wieku, w prawym dolnym rogu zachowany fragment gotyckiej ściany. Strop płaski, żelbetowy*

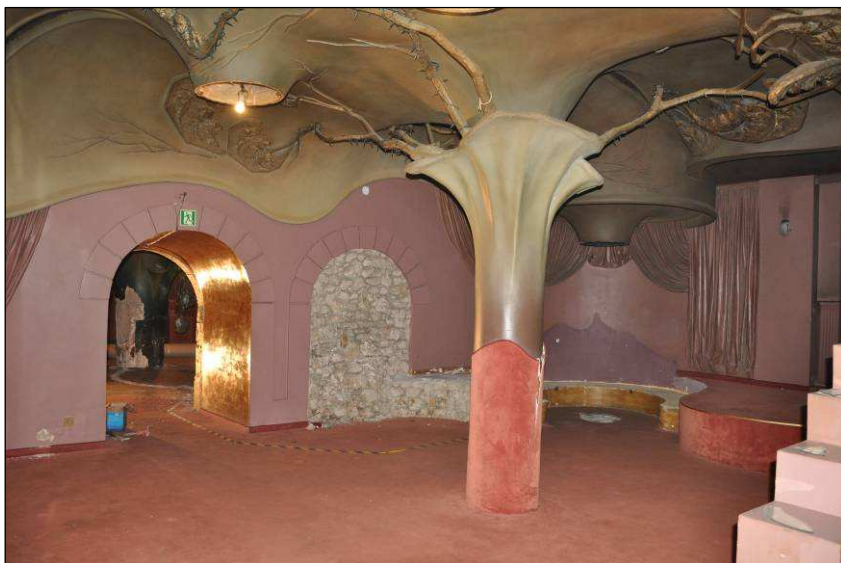
*Komora -1.6*  
*dawna kawiarnia Maska, stropy płaski, żelbetowy. Współczesny wystrój – dekoracje z gipsu*

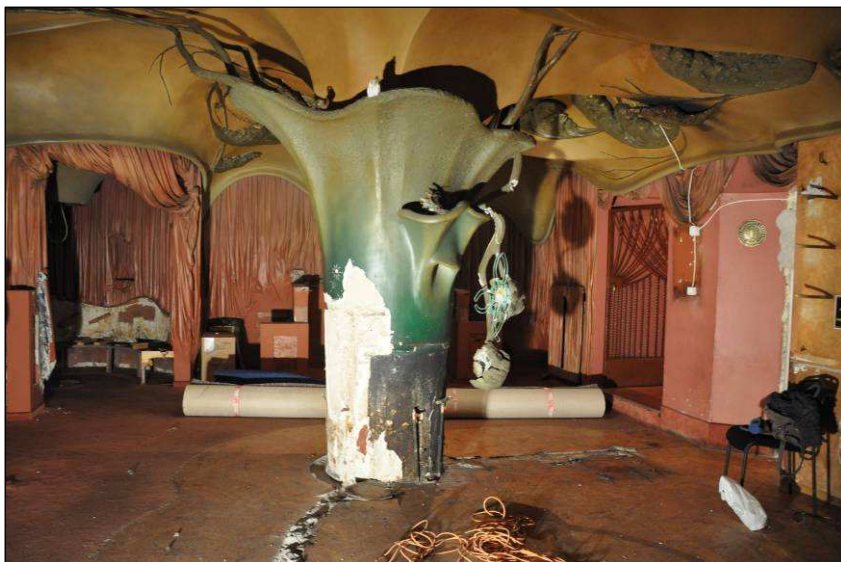
*Komora -1.7  
dawna kawiarnia Maska,  
stropy płaski, żelbetowy.*

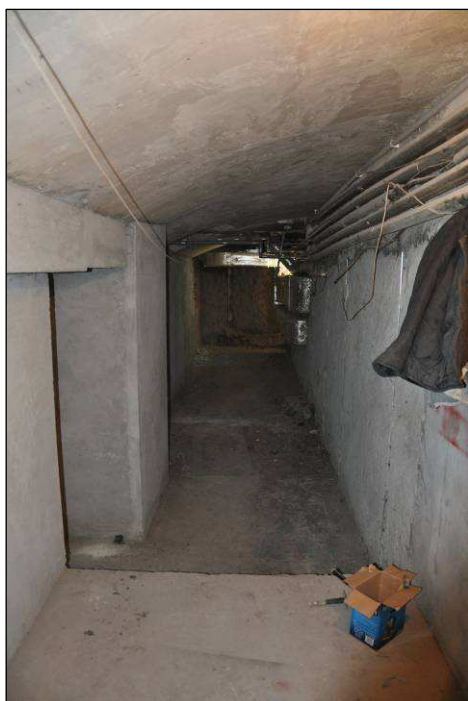
*Komora -1.1  
Korytarz łączący komory -1.2, -1.3, -1.4  
Sklepienie kolebkowe, ściany w wątkach kamiennych  
przykrytych tynkiem i szprycom cementowym.*

1. Usunięcie luźnych nawarstwień, skorodowanych, osypujących się, odparzonych zapraw – mechanicznie (ręczne skucie). Usuwanie gipsowych dekoracji dawnej kawiarni Maska, usuwanie cementowego szprycu z pomieszczenia nr – 1.1

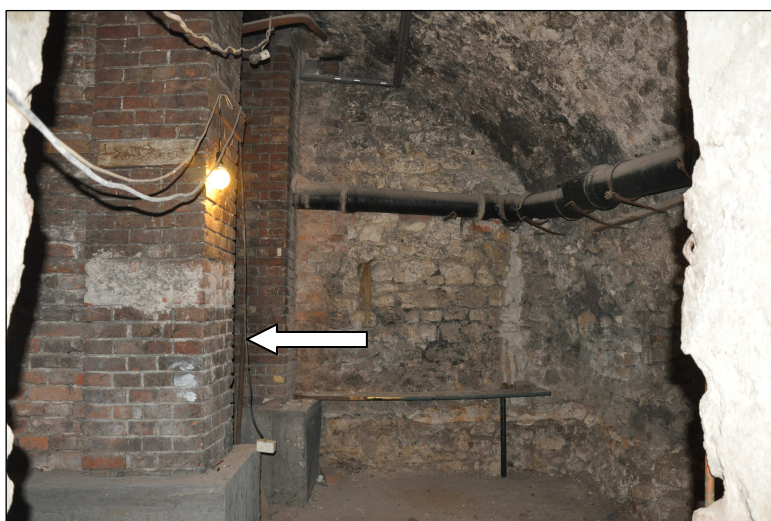
*Komora -1.2  
ściany w gotyckich wątkach  
kamiennie-ceglanych,  
sklepienie kolebkowe z  
szalunkami. Po środku pom.  
filary ceglane na których  
rozpięto metalowe konstrukcje  
dźwigające ściany wyższych  
kondygnacji. Cokoły filarów  
współcześnie wzmocnione.*

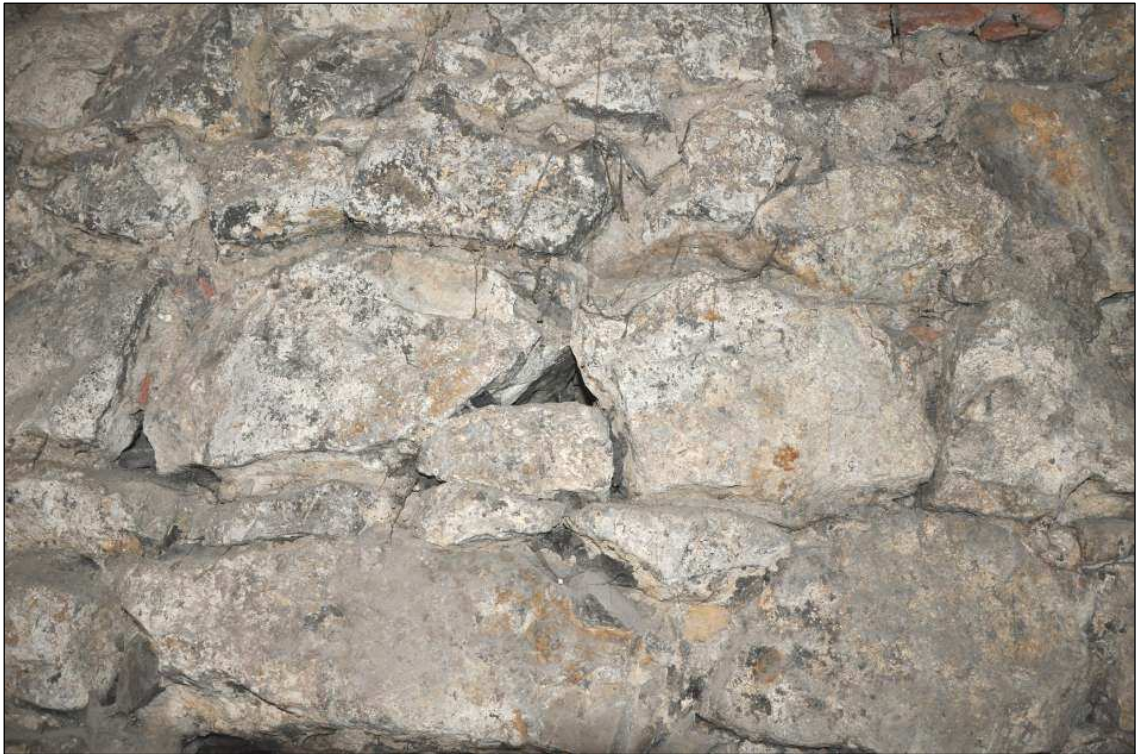
*Fragment kamiennych wątków ściany komory -1.2. Wapień jurajski na zaprawach wapienno-piaskowych*

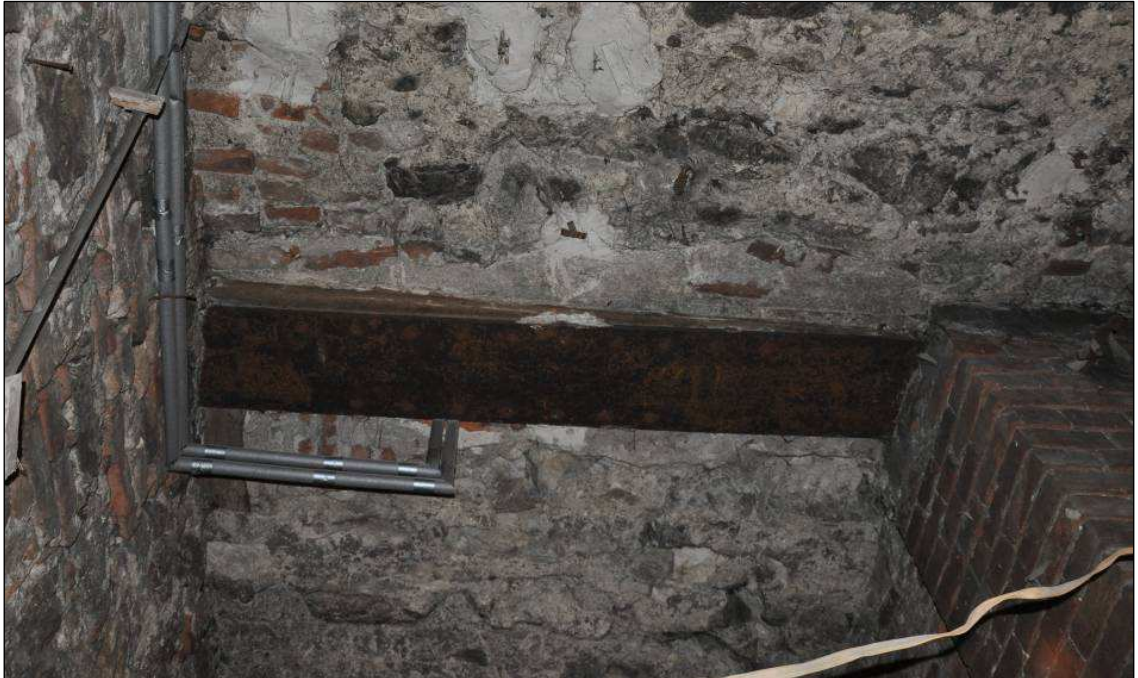
*Fragment sklepienia kamiennego z szalunkami w komorze -1.2. Na filarach i ścianie wsparto podciąg metalowy dla ścian wyższych kondygnacji (sien)*

1. Usunięcie produktów korozji metodą mikropiaskowania urządzeniem typu Rotec , dobór ciśnienia i rodzaju użytego materiału ściernego na podstawie prób.
2. Zabezpieczenie antykorozyjne powierzchni metalu Rostschutz M (Remmers)
3. Malowanie farbami matowymi kowalskimi w kolorze czarnym Kunstschmiede-Lackantic grasphitschwarz.

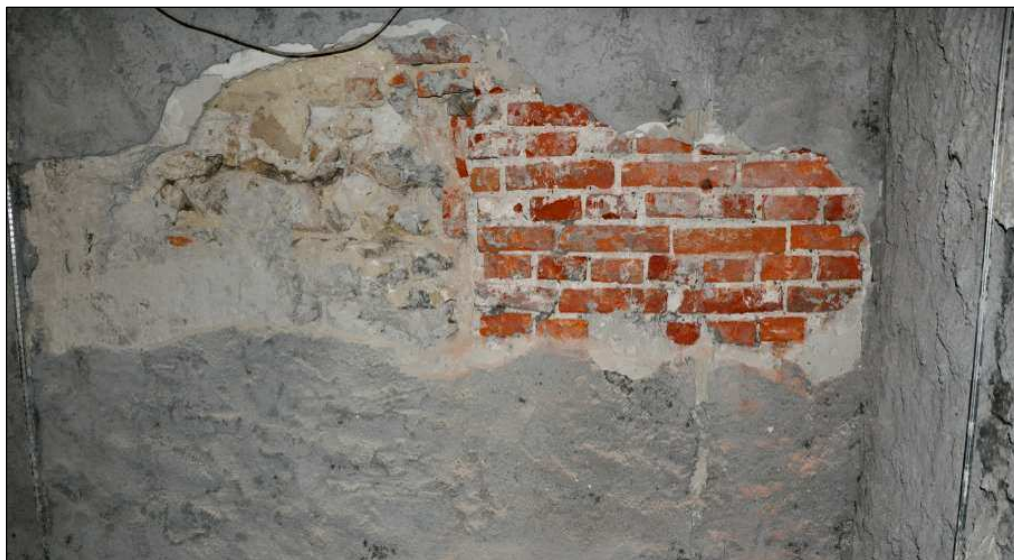
*Odkrywka 1, komora nr -1.1*

*Pod dwiema warstwami tynków i szprytem cementowym widoczna współczesna zamurówka przejścia do kom. nr -1.6 , z lewej widoczne wątki kamienne*

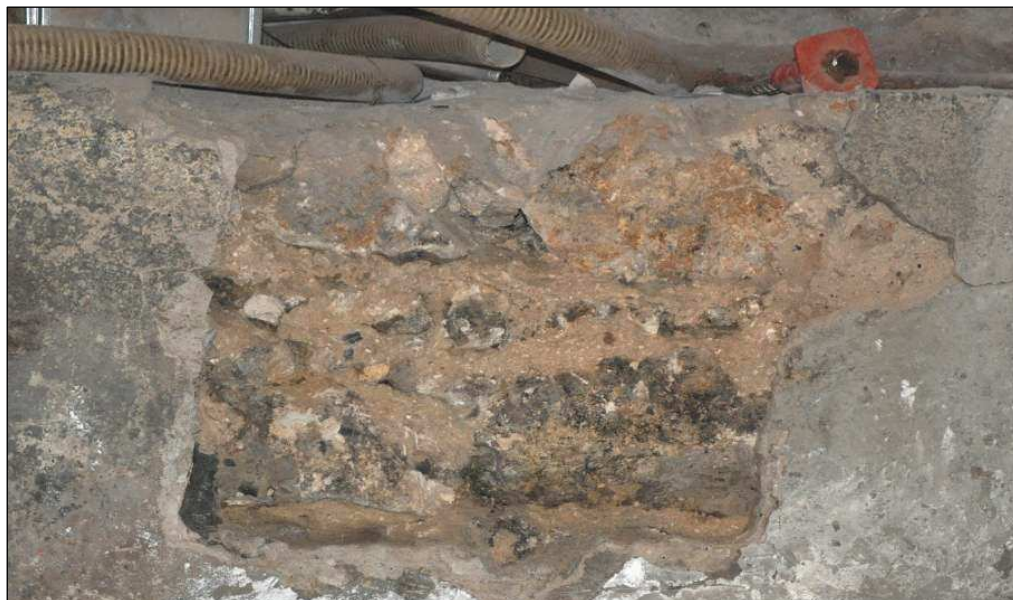
*Odkrywka 2, komora nr -1.4*

*Pod warstwą tynku cementowo-wapiennego zachowane XIV w. wątki kamienne na zaprawach wapienno-piaskowych*

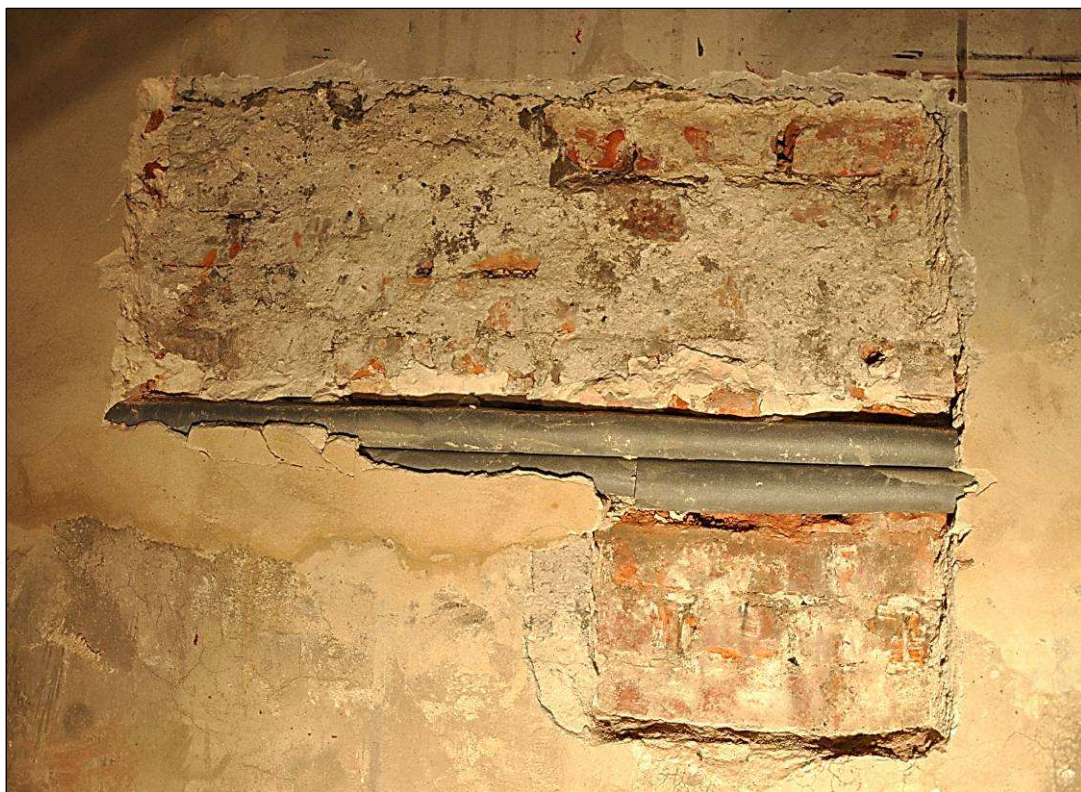
*Odkrywka 3, komora nr -1.4*

*Pod warstwą bardzo mocnego sztywnego tynku cementowo-wapiennego zachowane wątki ceglane (cegła z p.XX w., wątek krzyżykowy), fragment muru pod instalacją murowany na zaprawach cementowych.*

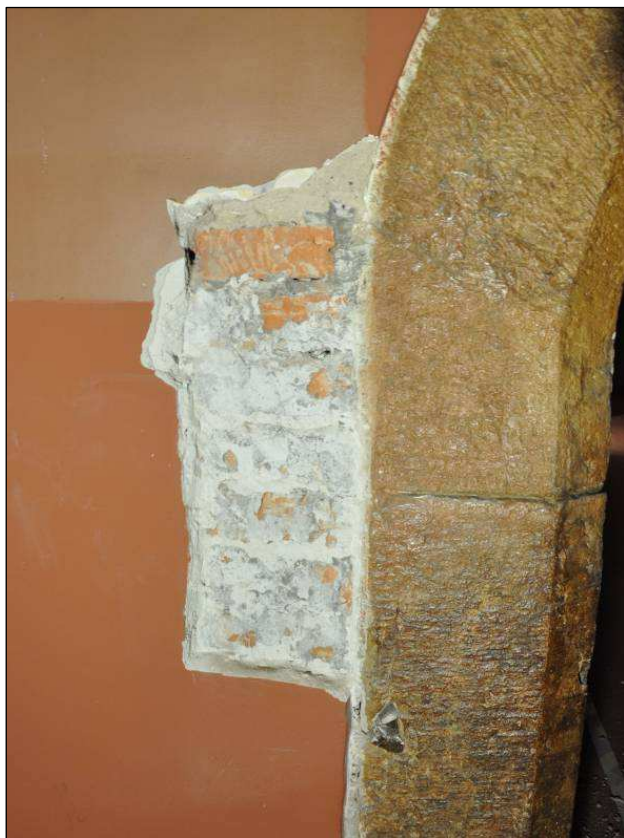
*Odkrywka 4*

*komora nr -1.7*

*Pod warstwą zaprawy cementowo-wapiennej i wyprawy gipsowej zachowane wątki ceglane, wtórne – cegły osadzone na zaprawach z cementu ciemnego - budowlanego Portal wtórnie osadzony.*

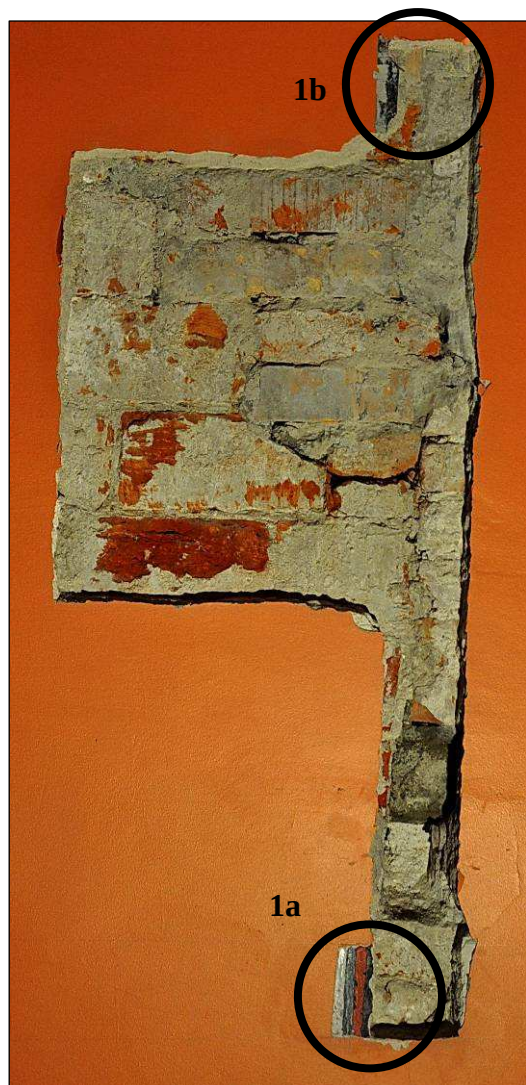
*Odkrywka 1,*

W odkrywce odsłonięto mur ceglany wykonany z różnych cegieł ( w tym współczesnej maszynowej cegły dziurawki) położonych bez zachowania wążku – w charakterze napraw muru. Niektóre cegły wmurowane od strony blatówki. Zastosowane zaprawy – cementowo-wapienne.

*pom. nr 1.3*

*Odsłonięty mur wykonany z różnego rodzaju cegieł (współczesnych i wtórników), chaotycznie, cegły układane blatówką.*

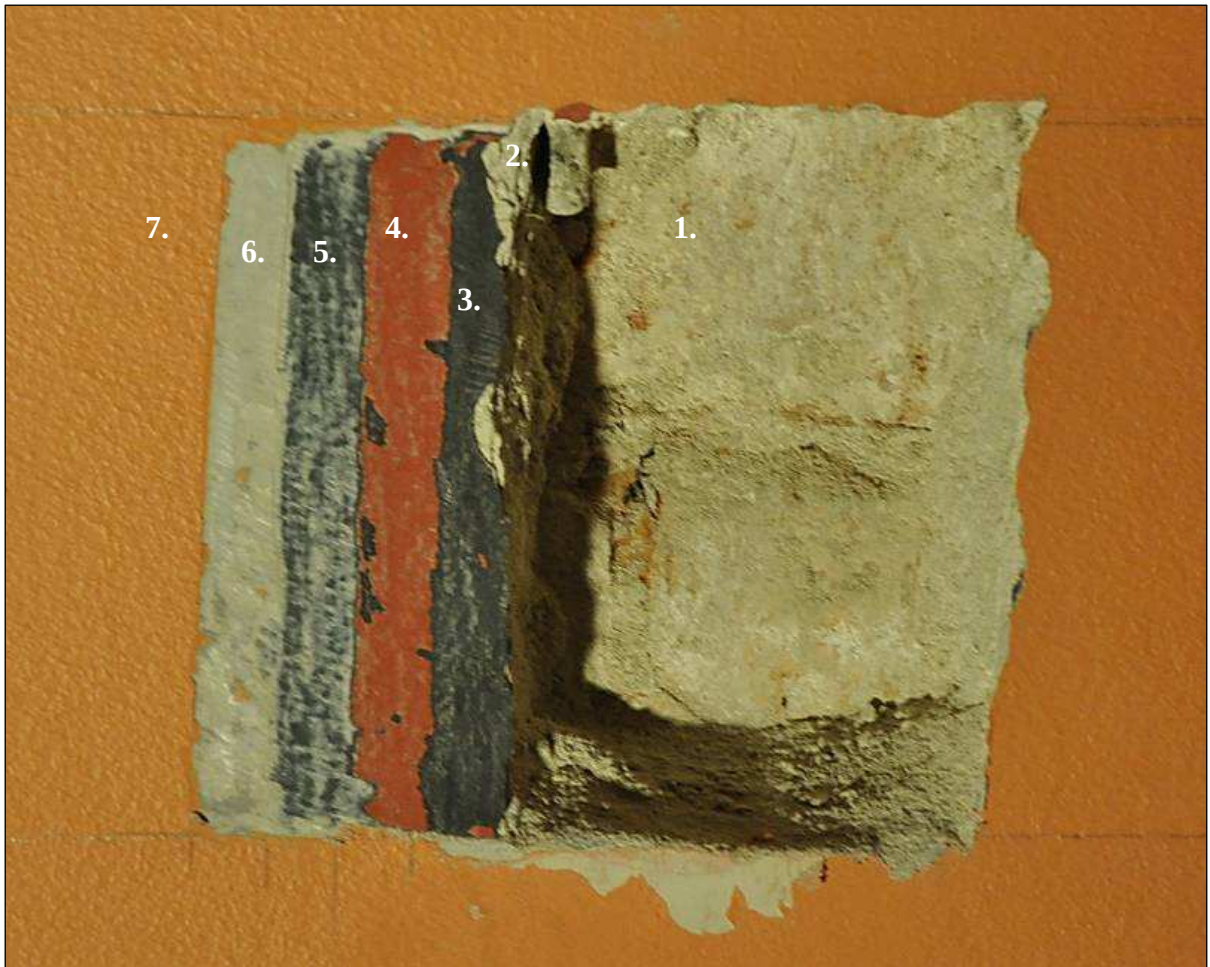
*Odkrywka 1a (0,5m od posadzki)*

1. cegła,
2. zaprawa wapienno-cementowa
3. czarna farba olejna
4. czerwona farba olejna
5. ciemno-grafitowa farba olejna
6. gips
7. emulsja akrylowa - oranż

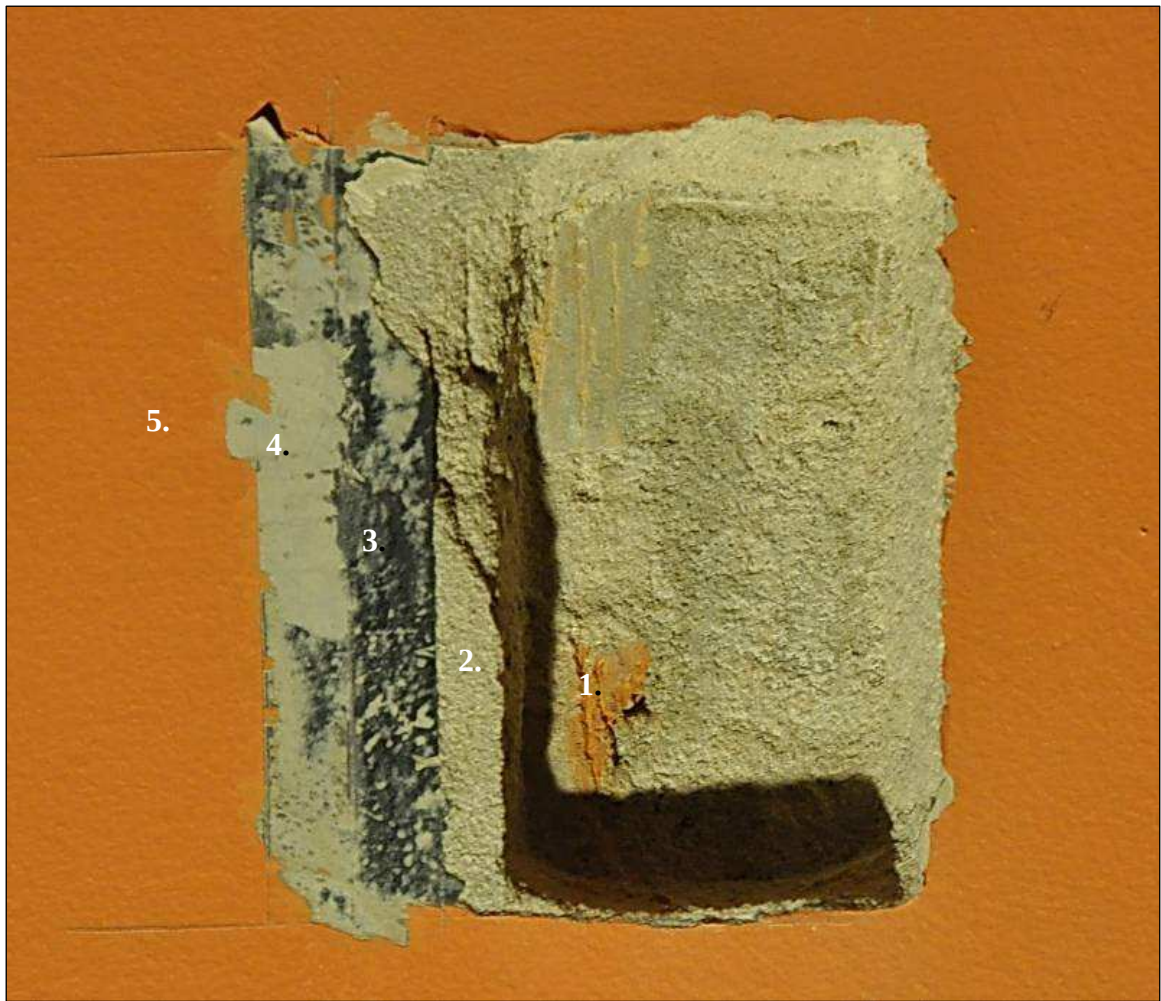
*Odkrywka 1b (1,5m od posadzki)*

1. cegła
2. zaprawa wapienno-cementowa
3. ciemno-grafitowa farba olejna
4. gips
5. emulsja akrylowa - oranż

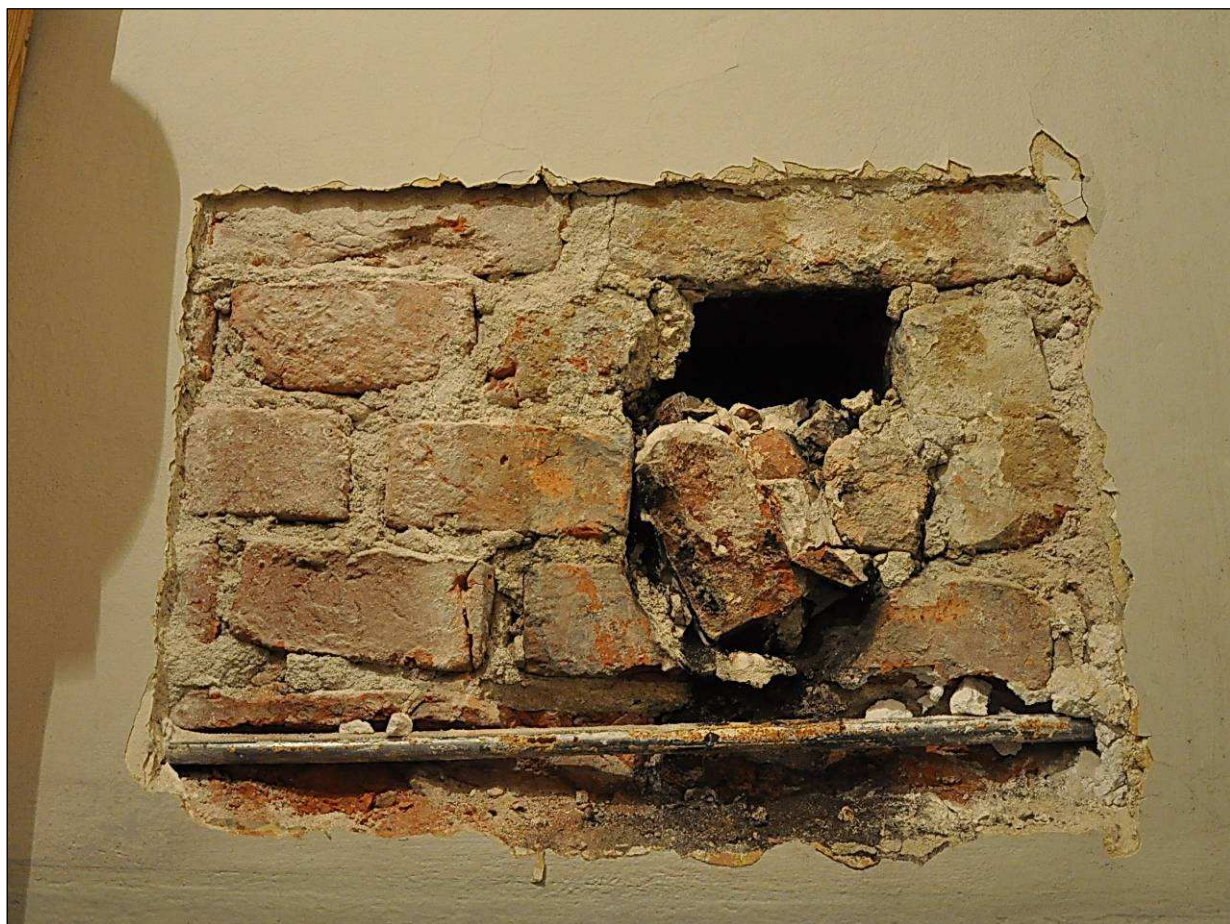
*Odkrywka 2*

Odkrywka 2 – w miejscu planowanego wyburzenia ściany w celu powiększenia klatki schodowej do piwnic (zejście z sieni wjazdowej od pl. Szczepańskiego). Obecnie ściana jest w pomieszczeniu sanitarnym portierni, pom. nr 1.17.

*Pod warstwa tynku i współczesnego żółtego wymalowania znajduje się ściana prawdopodobnie przewodu kominowego, murowana z starszej wtórnie użytej cegły na zaprawach wapienno-cementowych)*

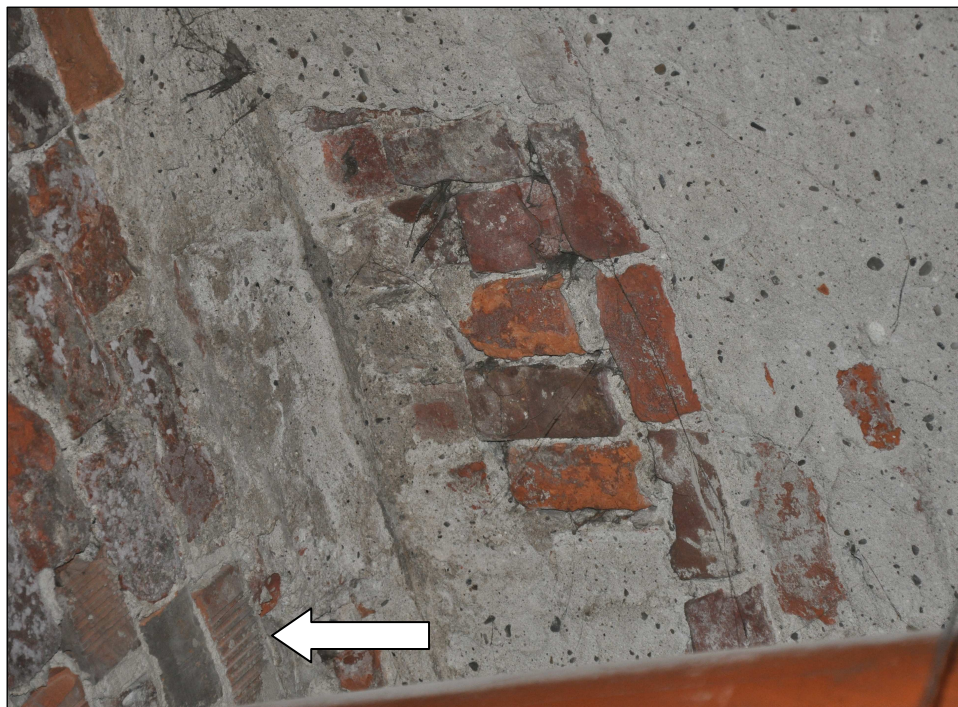
*Fragment  
sklepienia i ściany  
w komorze -1.3.  
Pod warstwą  
tynku cegła o  
zdestruowanej  
powierzchni, w  
ścianie  
uzupełnienia  
współczesną cegłą*

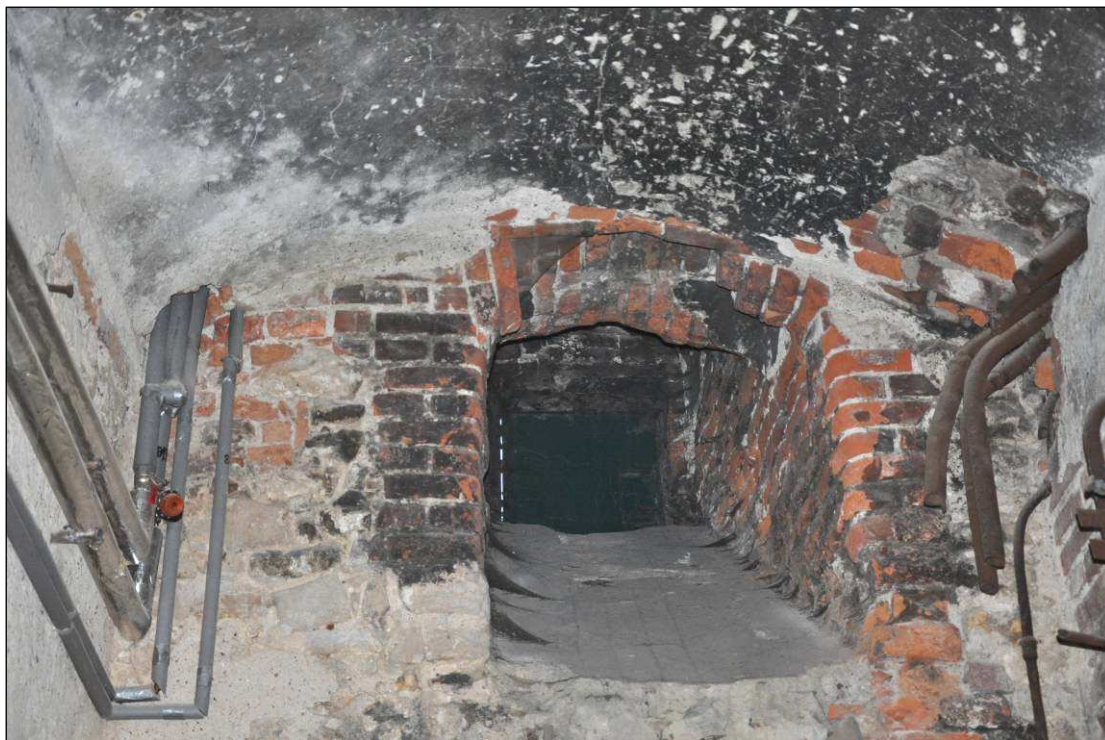
*Okienko w ścianie komory nr -1.3*

*Zdestruowane nadproże okienka, wyoblone krawędzie cegieł. Materiał ceramiczny zdestruowany pokryty warstwą brudu. W ścianach i sklepieniu przekucia pod instalacje. Na sklepieniu kolebkowym z cegieł warstwa wyprawy tynkowej.*

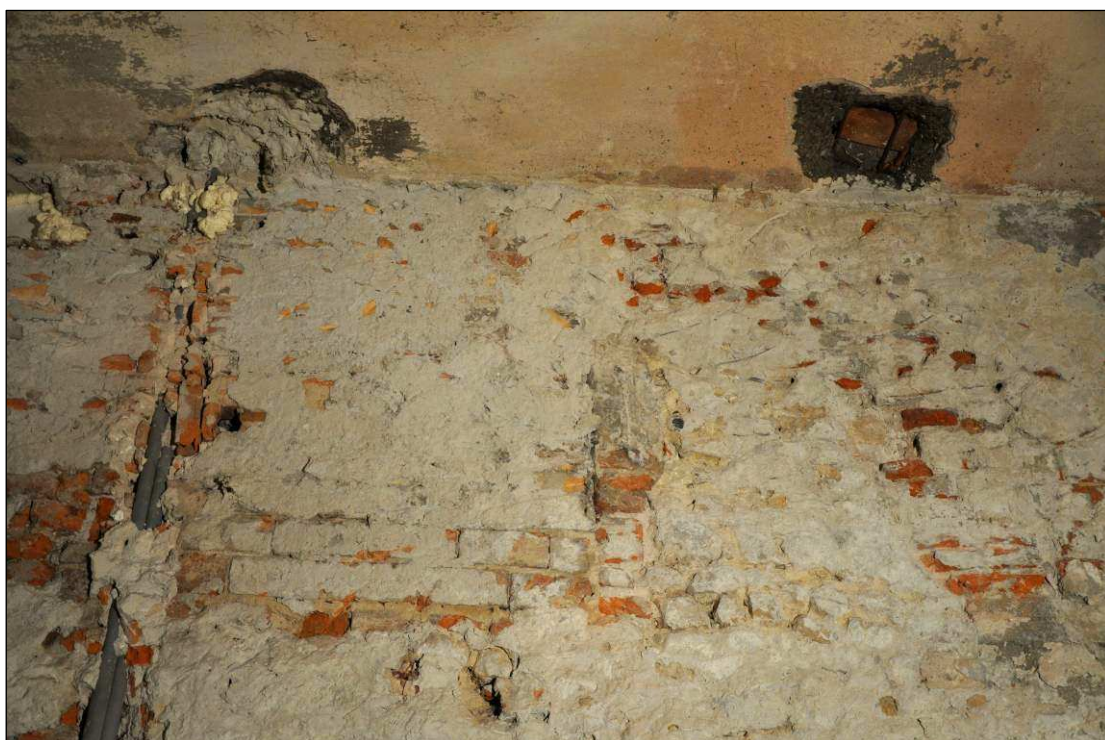
*Fragment ściany szczytowej komory nr – 1.4*

*Widoczny zamurowany cegłą blatówką otwór okienny. Wątki ceglane ścian przykryte zaprawami cementowo-wapiennymi. Strop wymieniony żelbetowy. Na ścianie przekucia na instalacje.*

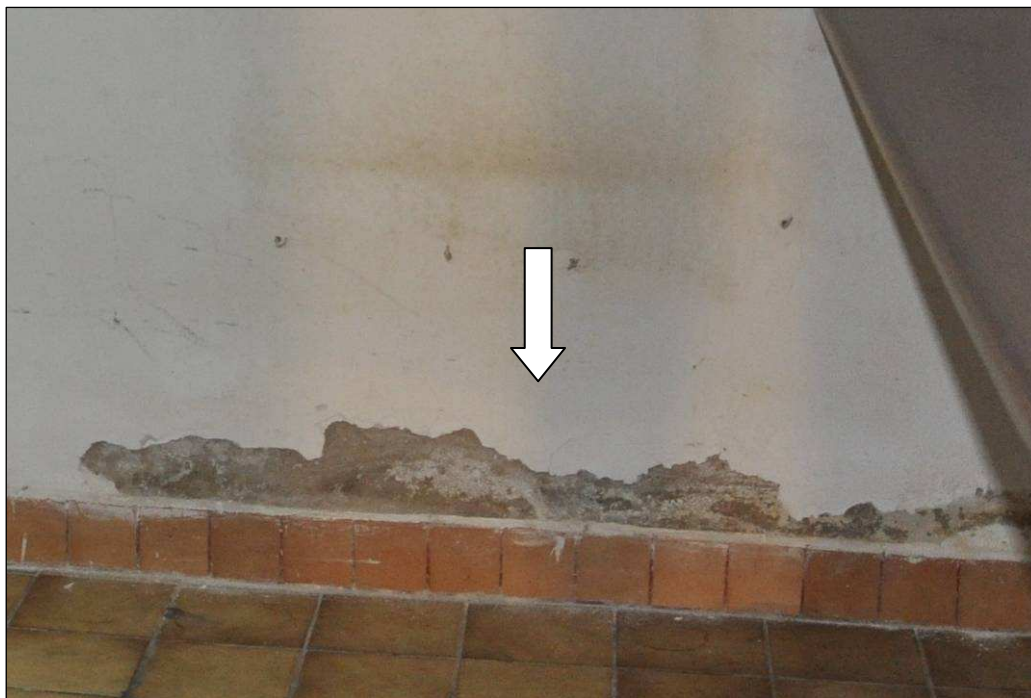
W wyniku wykonanych w ubiegłym stuleciu zabiegów konstrukcyjnych ratujących obiekt, część komór piwnicznych straciła swój gotycki charakter – wymieniono stropy na płaskie żelbetowe, opłaszczowano fundamenty. Ściany, stropy i sklepienia pokryto zaprawami tynkarskimi – wapienno-piaskowymi a następnie cementowo-wapiennymi. Wyprawy tynkowe są bardzo mocne, choć miejscami odspojone od ścian. Dekoracje gipsowe, którymi wyłożono ściany dawnej kawiarni Maska położono na bardzo sztywnych, mocnych zaprawach cementowych, całość pomalowano emulsyjnymi farbami. Stworzyło to szczelną, nie oddychającą warstwę na ścianach piwnicznych, utrudniającą dyfuzję pary wodnej. Podobnie w komorach nr - 1.5 i -1.9 stanowiących zaplecze kawiarni uszczelniające wyprawy tynkowe i brak dostatecznej wentylacji pomieszczeń sprawił, że pojawiły się tu wysolenia i korozja biologiczna. Stopień zasolenia określono w badaniach zasoleń dołączonych do dokumentacji jako załącznik nr 3.

*Ściana cokołowa pomieszczenia nr -1.9 (zaplecze kawiarni Maska)  
Widoczne wysolenia na warstwach tynku.*

- położenie tynków renowacyjnych solochłonnych w pasie 1,5 metra nad fundamentami,

2. Usunięcie wszystkich zapraw do wątku kamiennego i ceglanego w pasie o szerokości 1,5 m. od linii fundamentów ze wszystkich ścian szczytowych i w pomieszczeniach obserwowanych zasoleń .

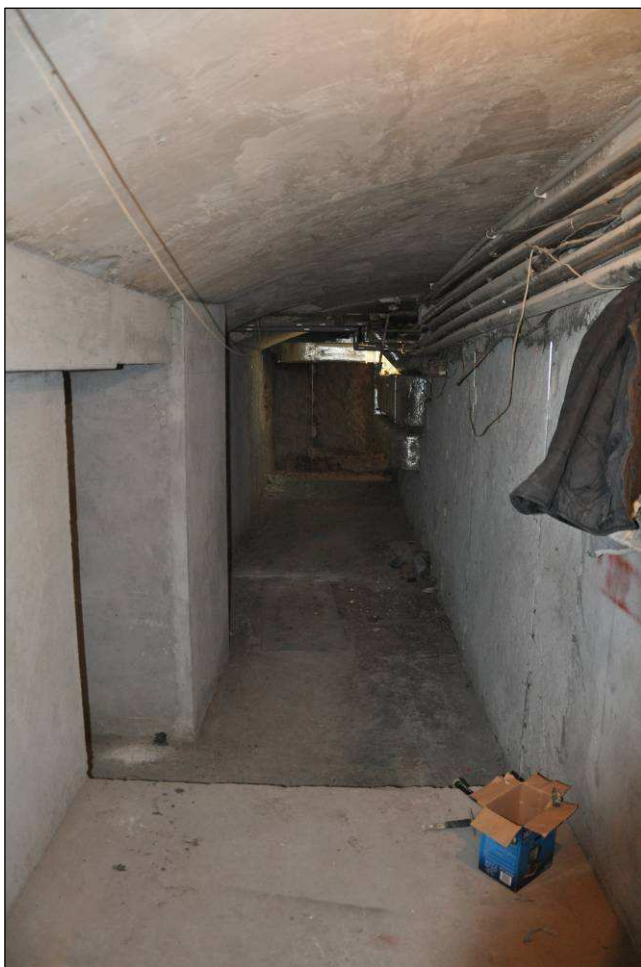
Fot. 1  
 Kraków, Stary Teatr, plac Szczepański1/ul. Jagiellońska 1 –  
 piwnice, komora nr -1.1(korytarz).  
 Ściany w wątkach kamiennych  
 przykrytych tynkiem i szprycem  
 cementowym.  
 Stan zachowania przed konserwacją  
 Grudzień 2011r, M.Wida

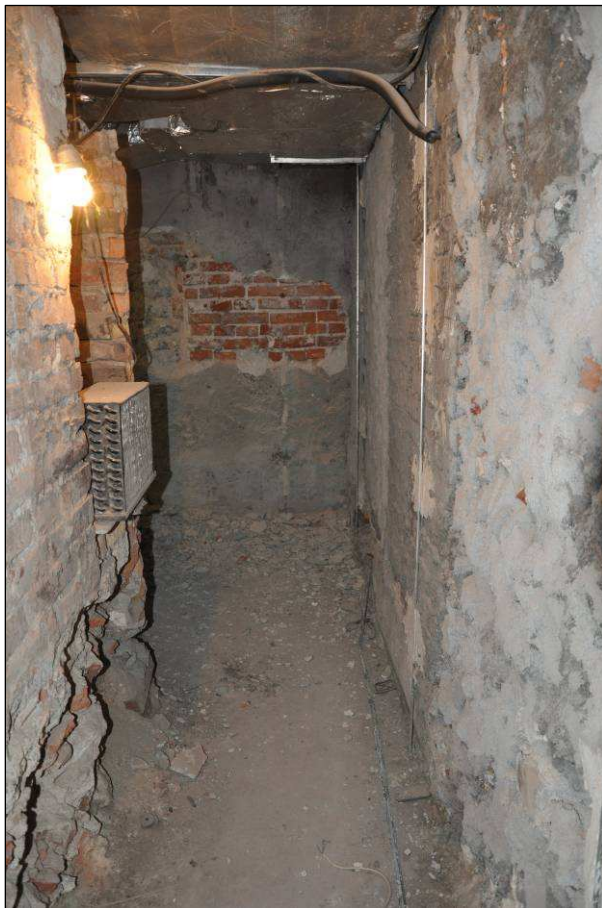
Fot. 2  
 Kraków, Stary Teatr, plac Szczepański1/ul.  
 Jagiellońska1 – piwnice, komora nr -1.1(korytarz)  
 Odkrywka nr1 na końcu korytarza, zamurowane  
 przejście. Stan zachowania przed konserwacją  
 Grudzień 2011r, M.Wida

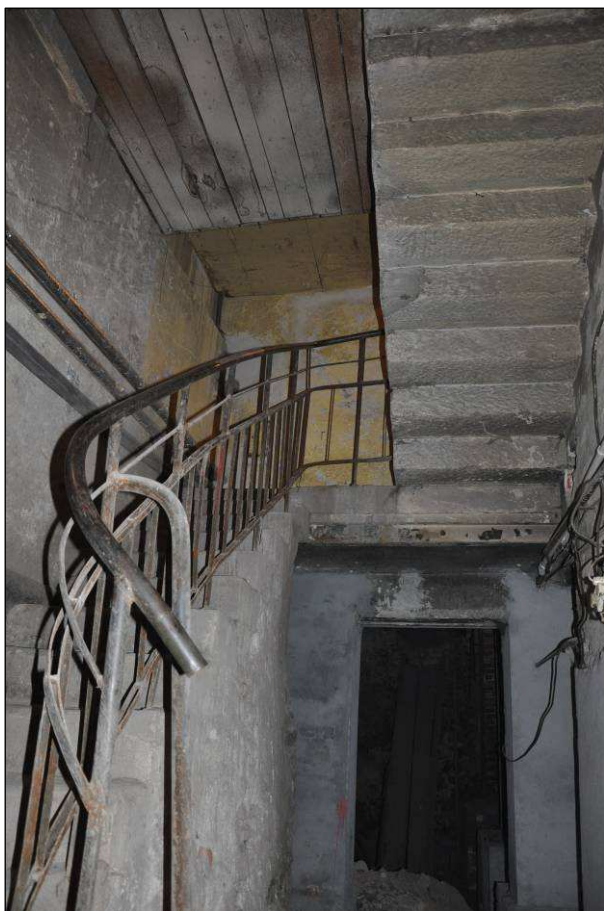
Fot. 3

Kraków, Stary Teatr, plac Szczepański1/ul. Jagiellońska1 – piwnice, komora nr - 1.1(klatka schodowa z sieni do piwnic). Schody z piaskowca  
Stan zachowania przed konserwacją  
Grudzień 2011r, M.Wida

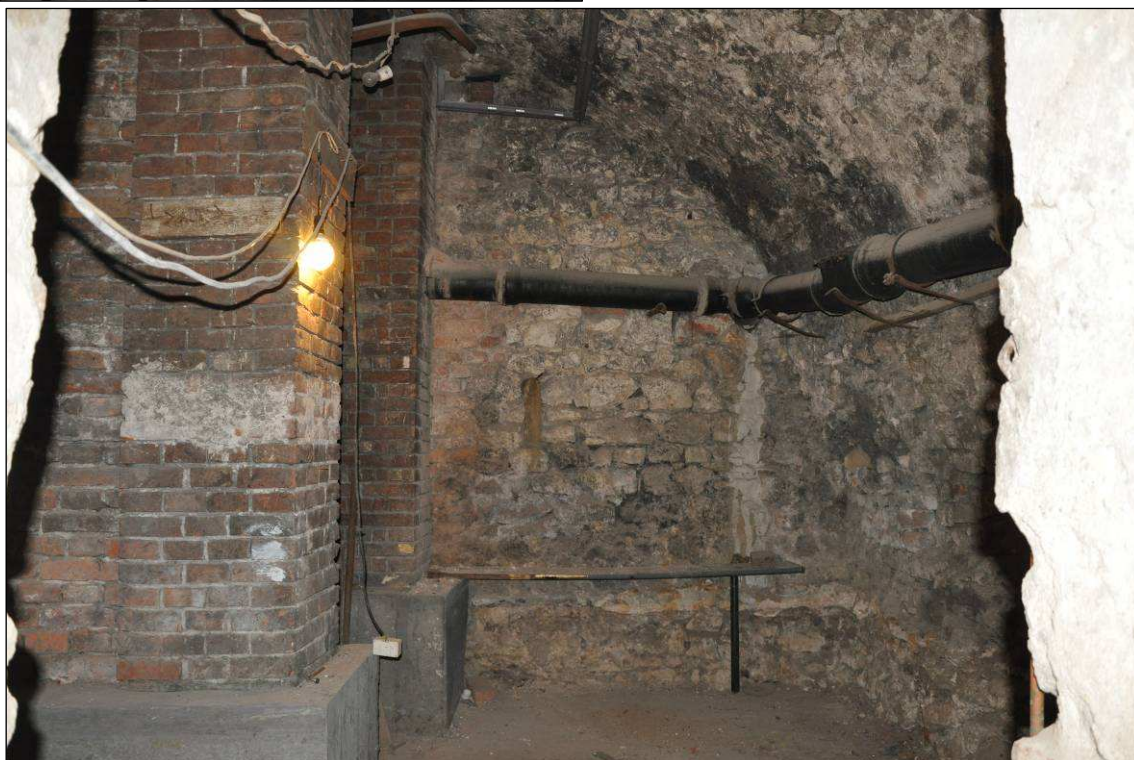
Fot. 4

Kraków, Stary Teatr, plac Szczepański1/ul. Jagiellońska 1 – piwnice, komora nr -1.2  
Ściany i sklepienia (zachowane szalunki) w oryginalnych kamienno-ceglanych wątkach. Po środku pomieszczenia słupy ceglane z pocz. XX wieku o wzmocnionych w latach 60tych cokołach. Stan zachowania przed konserwacją.  
Grudzień 2011r, M.Wida

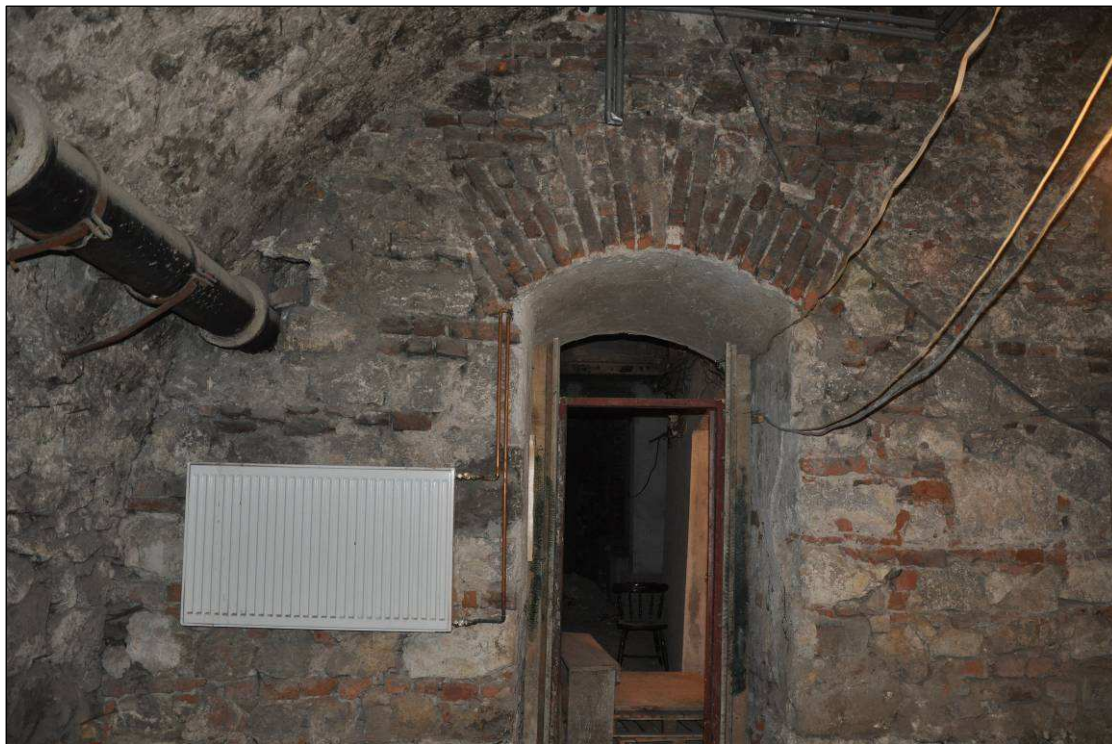
Fot. 5

Kraków, Stary Teatr, plac Szczepański1/ul. Jagiellońska 1 – piwnice, komora nr -1.2, widok na ścianę od strony wejścia. Zachowane oryginalne wątki kamienno-ceglane ścian.

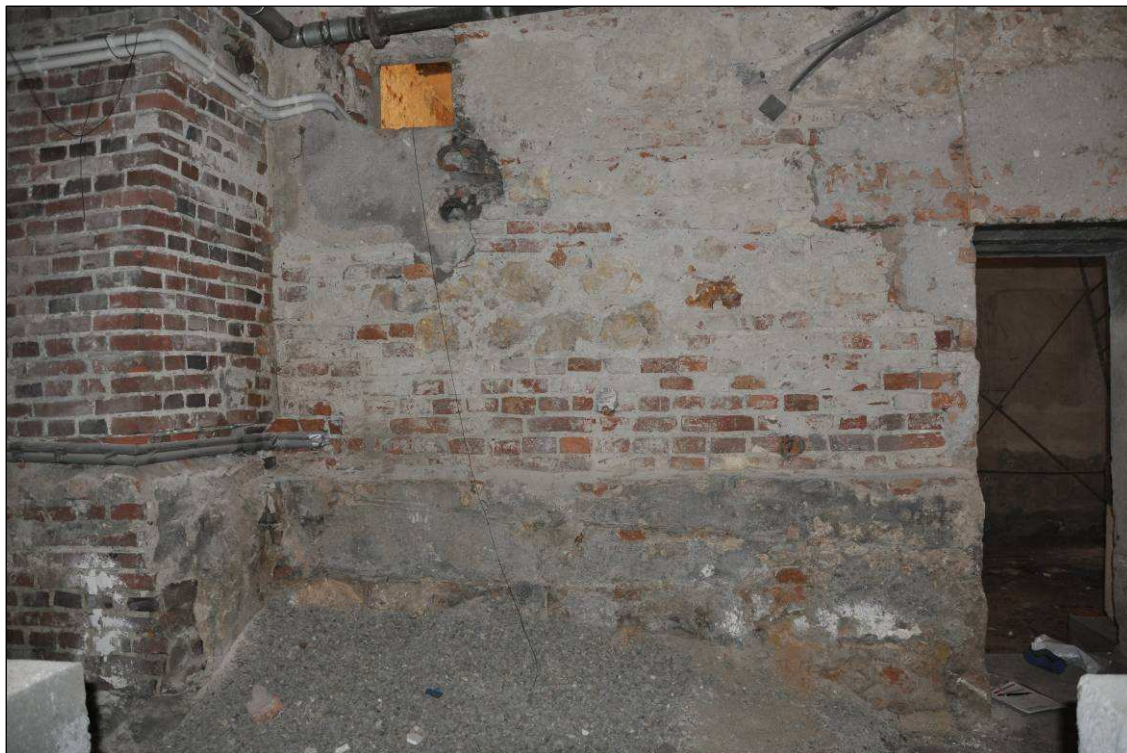
Fot. 9

Kraków, Stary Teatr, plac Szczepański1/ul. Jagiellońska 1 – piwnice, komora nr -1.3, widok na ścianę po prawej od strony wejścia. Widoczny fragment ściany w części cokołowej XVw. w wątku kamiennym, powyżej wtórne przemurowanie z pocz. XXw.. W cokole widoczne wysolenia. Stan zachowania przed konserwacją  
Grudzień 2011r, M.Wida

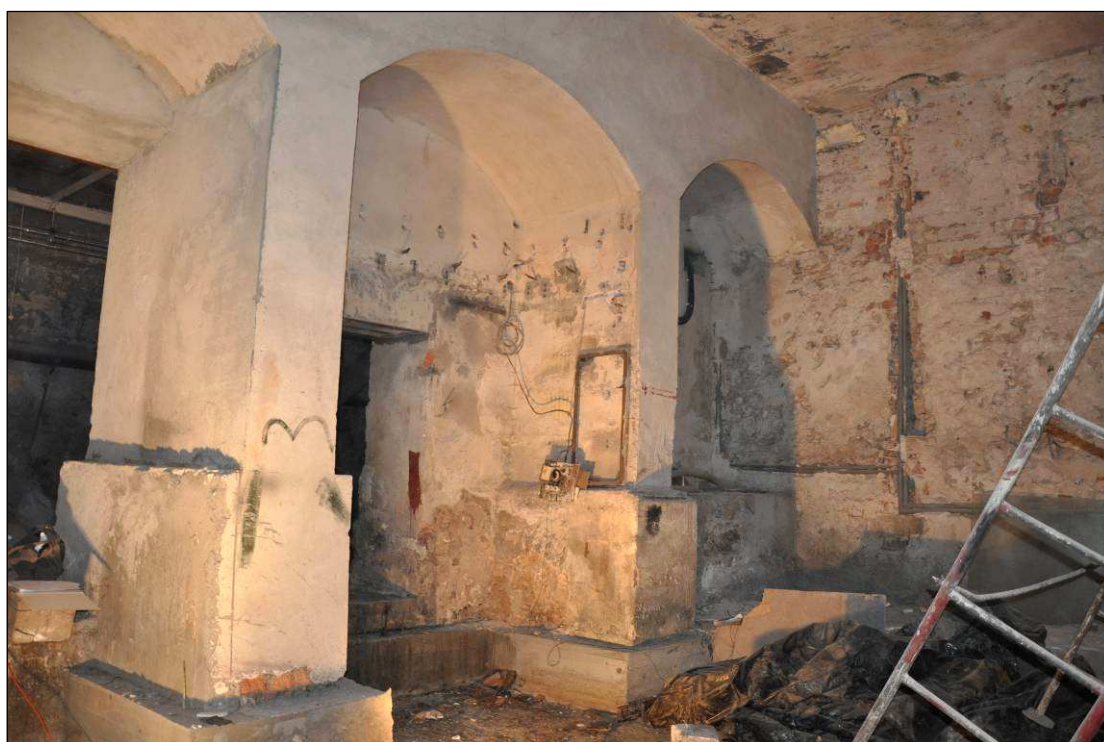
Fot. 10

Kraków, Stary Teatr, plac Szczepański1/ul. Jagiellońska 1 – piwnice, komora nr -1.4, widok na ścianę po lewej od wejścia. Wtórna ściana z filarami z pocz. XXw.  
Stan zachowania przed konserwacją  
Grudzień 2011r, M.Wida

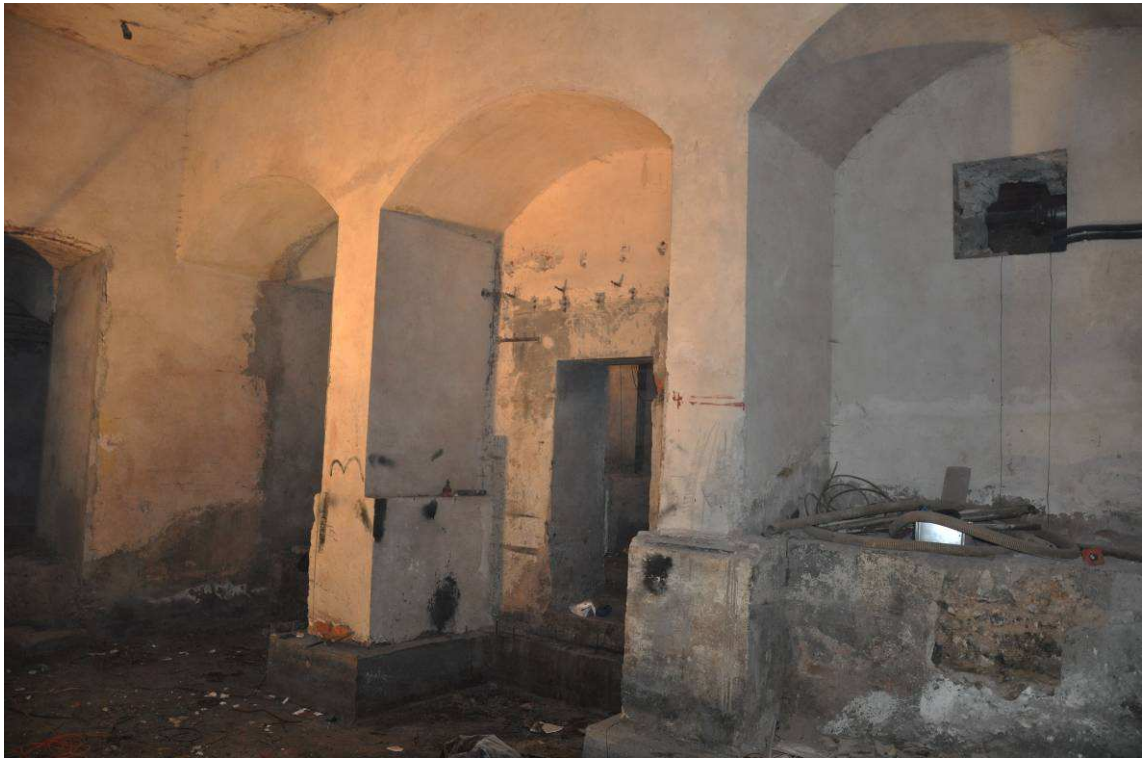
Fot. 11

Kraków, Stary Teatr, plac Szczepański/ul. Jagiellońska 1 – piwnice, komora nr -1.4, widok na ścianę z filarami. W prawym dolnym narożniku zachowane resztki gotyckiego muru.

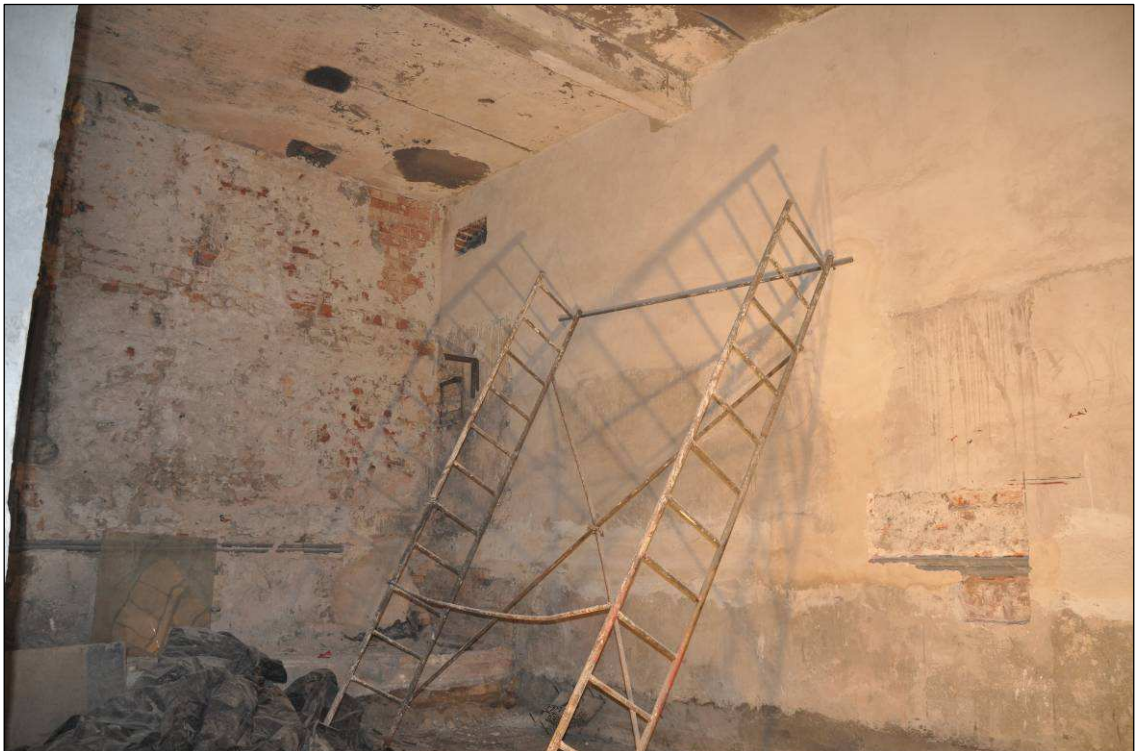
Fot. 12

Kraków, Stary Teatr, plac Szczepański/ul. Jagiellońska 1 – piwnice, komora nr -1.4, ściana po prawej stronie od wejścia – wątki ceglane z pocz. XX wieku zatynkowane. Strop żelbetowy.
