**PROGRAM PRAC KONSERWATORSKICH**  
**DLA CZĘŚCI POMIESZCZEŃ PIWNICZNYCH**  
**I POMIESZCZEŃ PARTERU**  
**BUDYNKU STAREGO TEATRU W KRAKOWIE**

Kraków, grudzień 2011r.

**Obiekt :** TEATR STARY im. H. MODRZEJEWSKIEJ w KRAKOWIE  
Ul. Jagiellońska 1/ pl. Szczepański 1  
wpis do rejestru zabytków A-118

**Temat opracowania:** Program Prac Konserwatorskich dla części pomieszczeń piwnic i  
parteru budynku teatru – adaptacja na potrzeby muzeum teatralnego

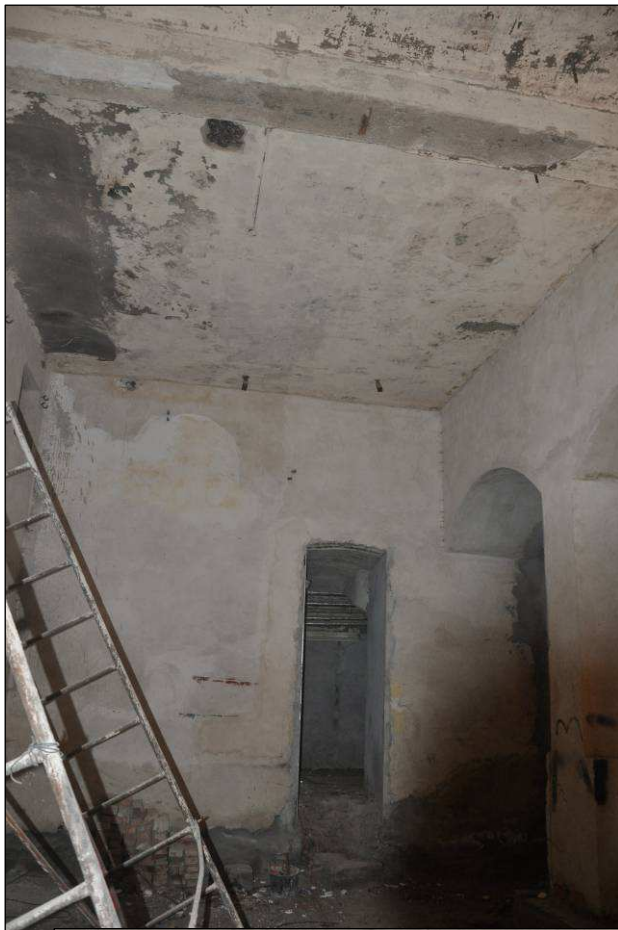
Fot. 13  
Kraków, Stary Teatr, plac Szczepański1/ul. Jagiellońska 1 – piwnice, komora nr -1.4. Widok na ścianę z wejściem. Ściany i strop tynkowane.  
Stan zachowania przed konserwacją  
Grudzień 2011r, M.Wida

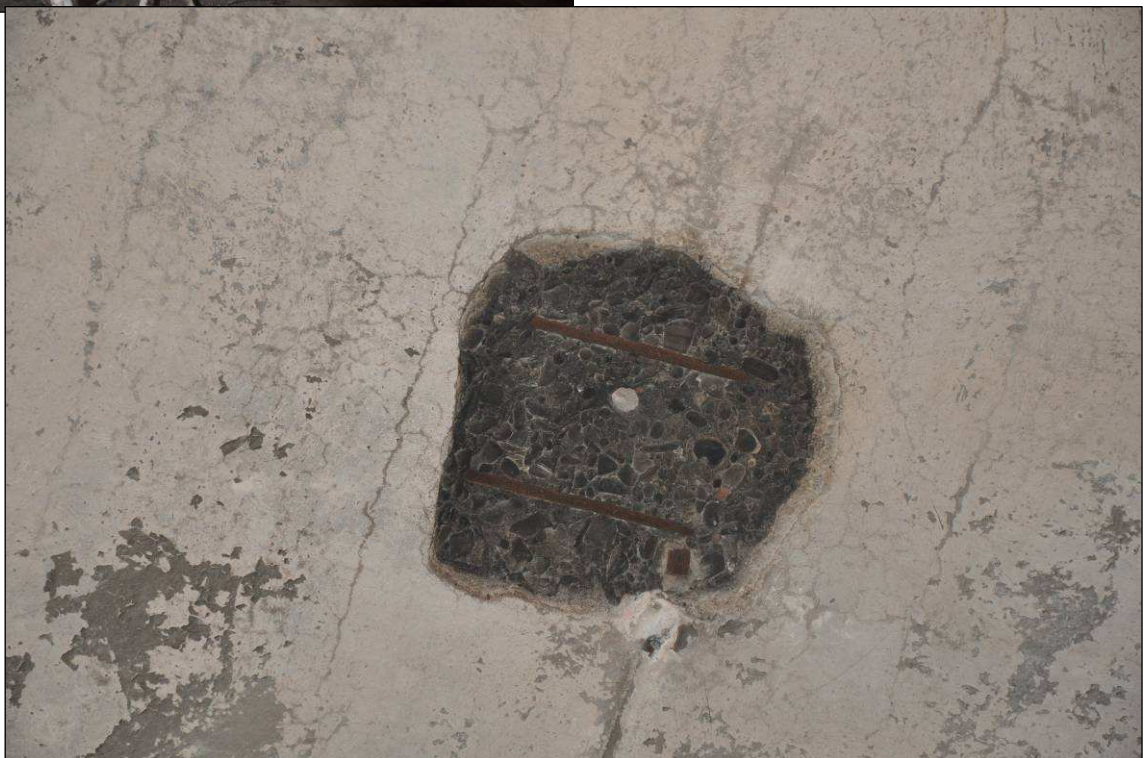
Fot. 14  
Kraków, Stary Teatr, plac Szczepański1/ul. Jagiellońska 1 – piwnice, komora nr -1.4, fragment stropu żelbetowego. Stan zachowania przed konserwacją  
Grudzień 2011r, M.Wida

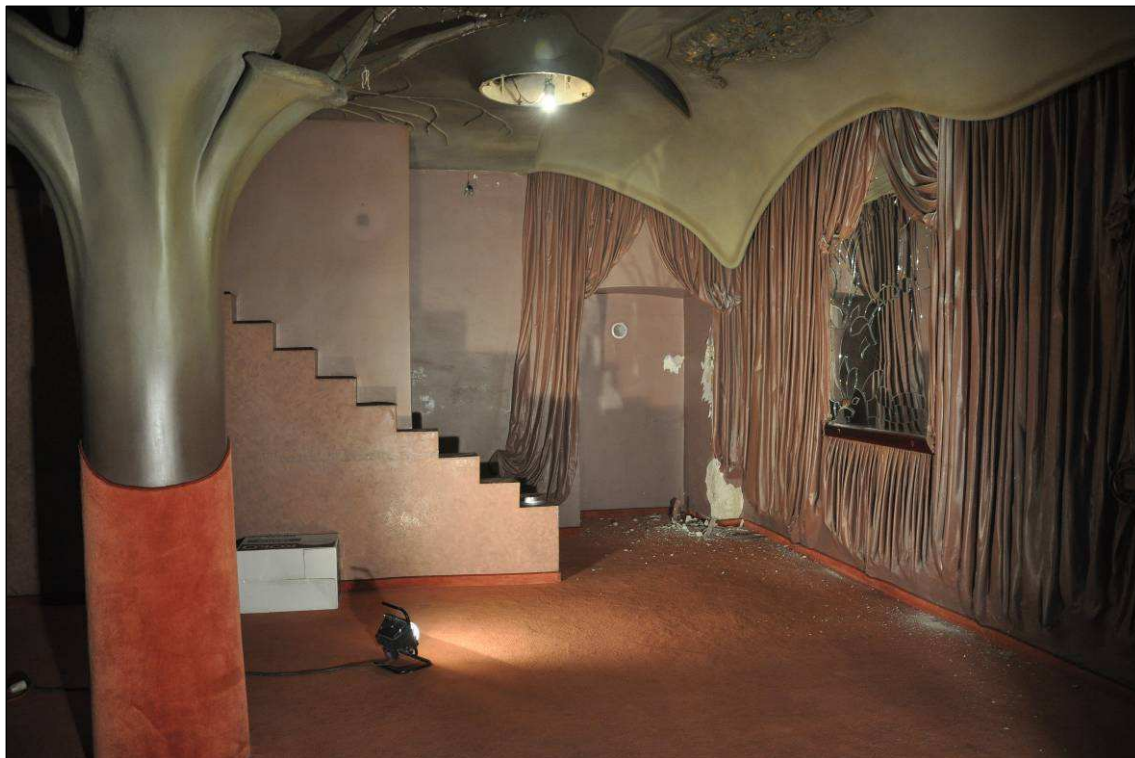
Fot. 15

Kraków, Stary Teatr, plac Szczepański/ul. Jagiellońska 1 – piwnice, komora nr -1.6, dawna kawiarnia Maska z wystrojem z narzutu gipsowego, widok na ścianę graniczną z komorą - 1.4. Stan zachowania przed konserwacją.

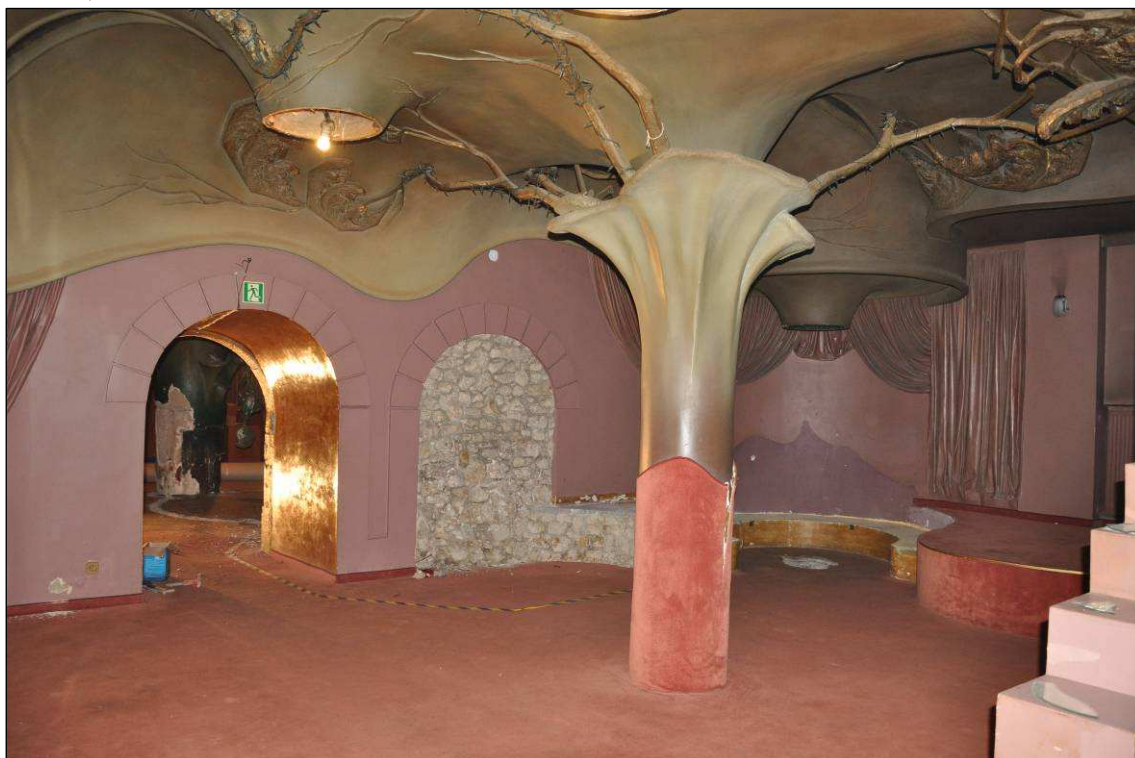
Fot. 17

Kraków, Stary Teatr, plac Szczepański/ul. Jagiellońska 1 – piwnice, komora nr -1.6, widok na ścianę graniczną z komorą nr -1.7. Widoczny kamienny wąż jest częścią współczesnej aranżacji pomieszczenia. Stan zachowania przed konserwacją

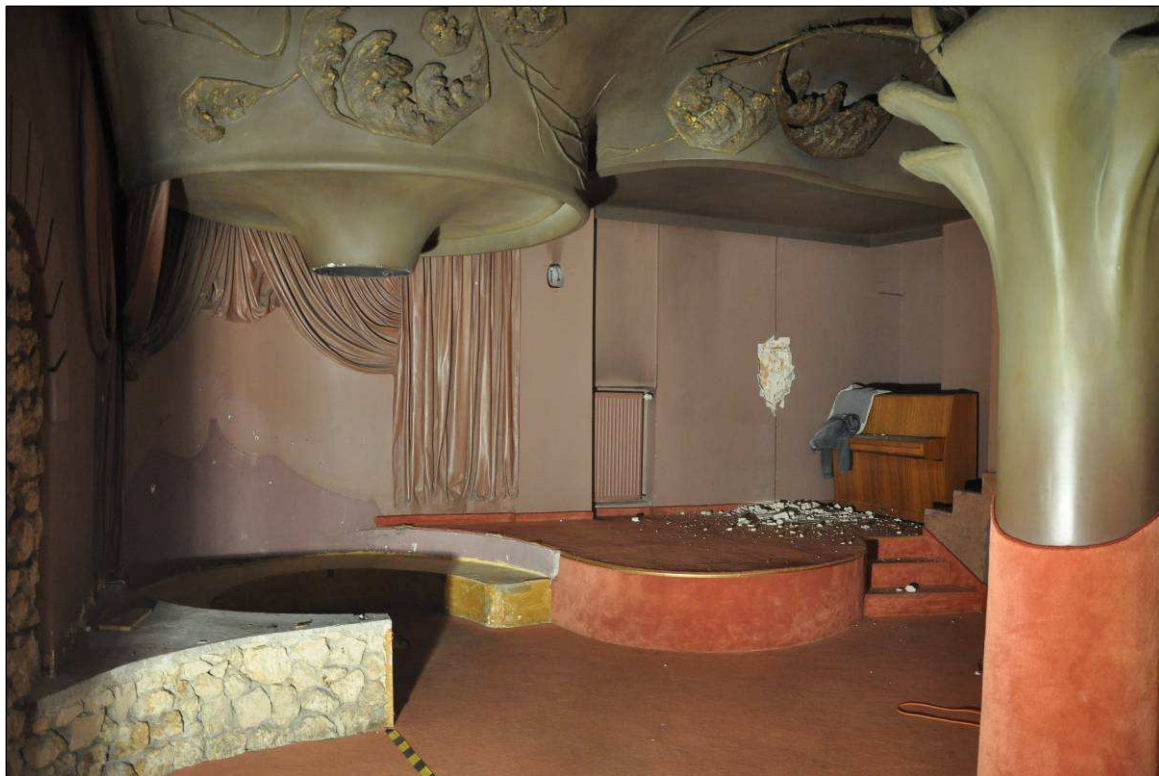
Fot. 18

Kraków, Stary Teatr, plac Szczepański/ul. Jagiellońska 1 – piwnice, komora nr -1.6, widok na ścianę graniczną z korytarzem. Stan zachowania przed konserwacją  
Grudzień 2011r, M.Wida

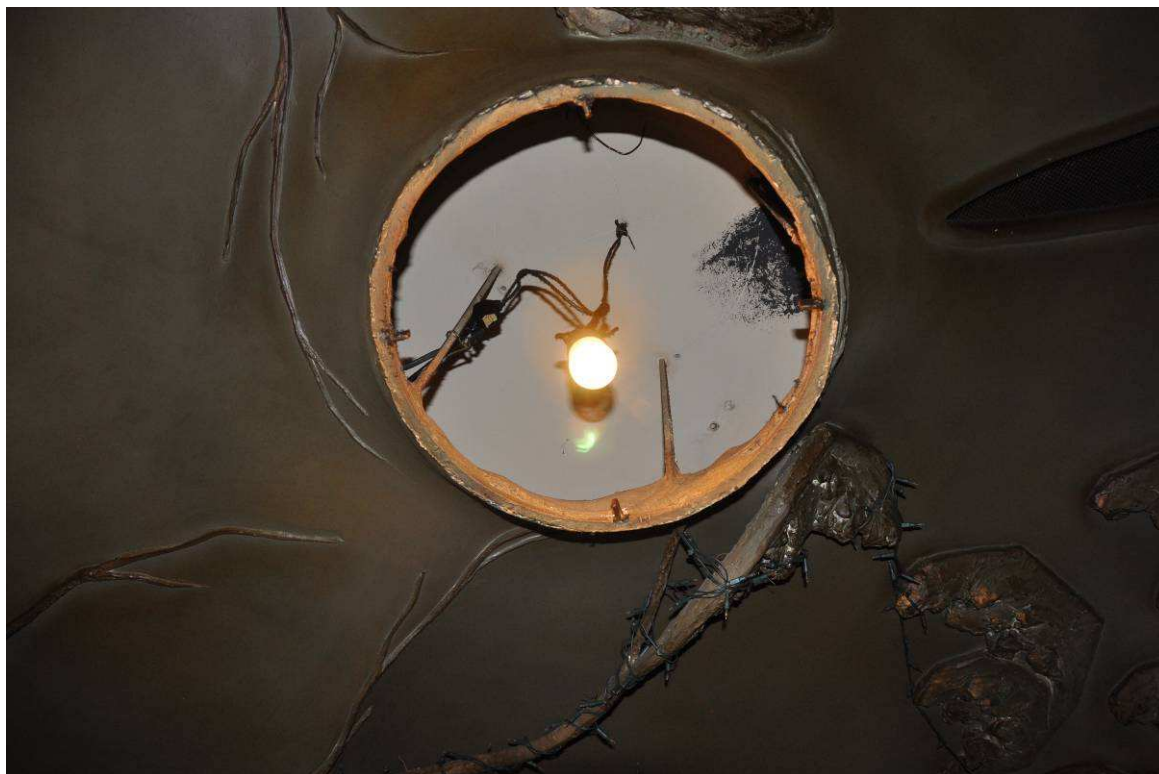
Fot. 19

Kraków, Stary Teatr, plac Szczepański/ul. Jagiellońska 1 – piwnice, komora nr -1.6, widoczny płaski strop przez otwór w dekoracji. Stan zachowania przed konserwacją  
Grudzień 2011r, M.Wida

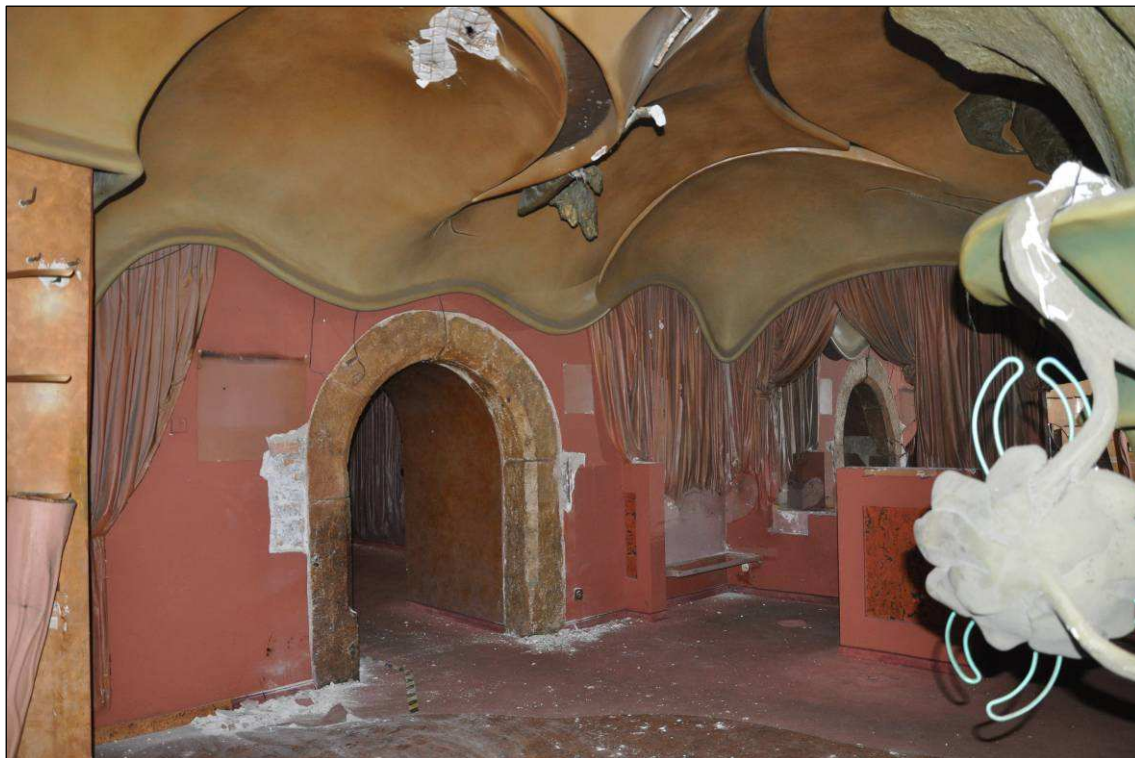
Fot. 20

Kraków, Stary Teatr, plac Szczepański/ul. Jagiellońska 1 – piwnice, komora nr -1.7, widok na ścianę graniczną z komorą -1.6, kamienny portal zamontowany wtórnie.

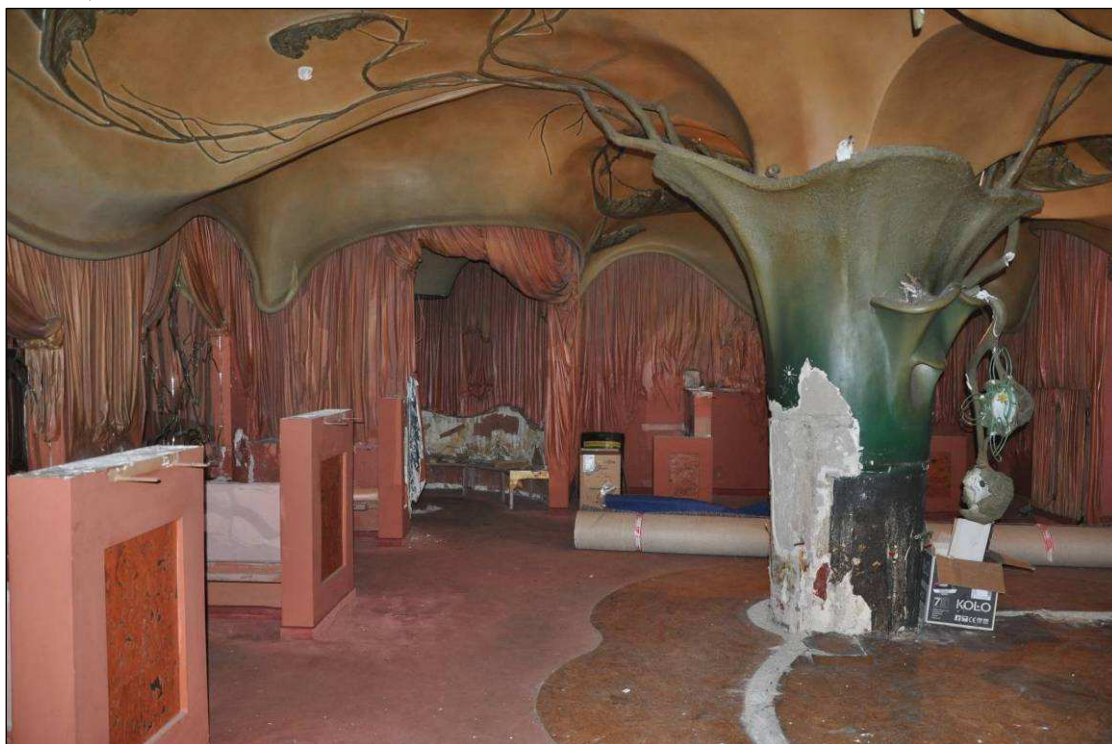
Fot. 21

Kraków, Stary Teatr, plac Szczepański/ul. Jagiellońska 1 – piwnice, komora nr -1.7, wystrój dawnej kawiarni Maska.

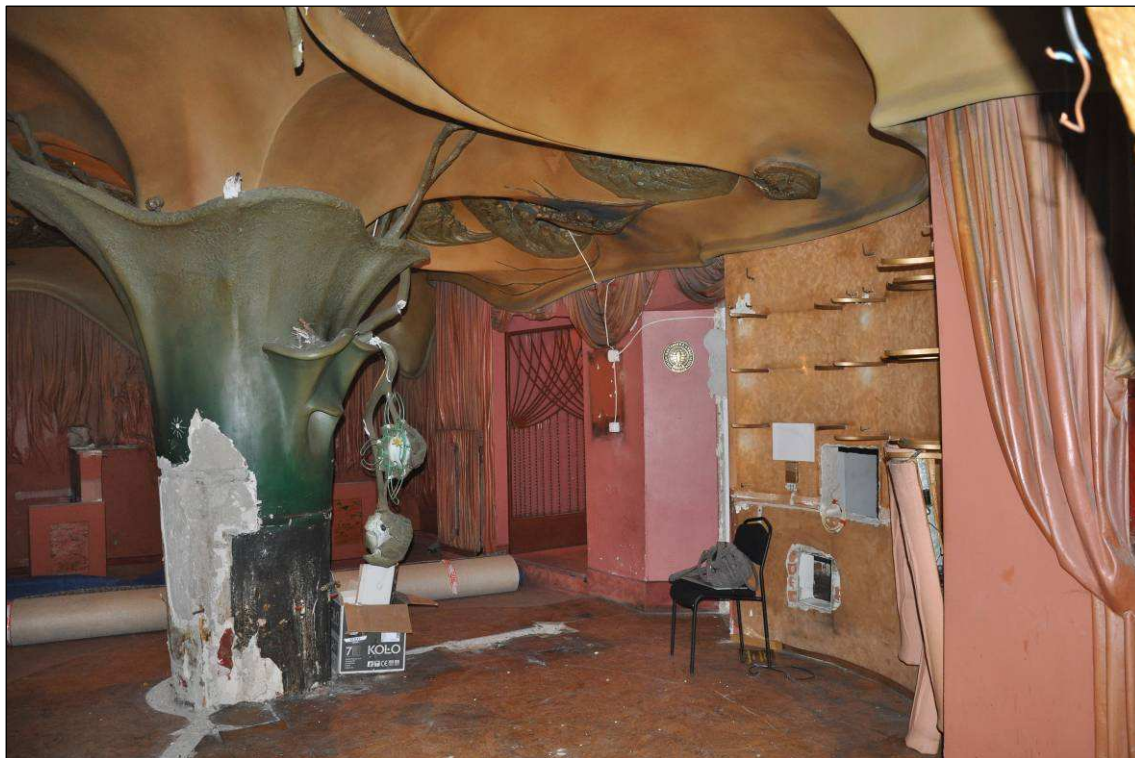
Fot. 22

Kraków, Stary Teatr, plac Szczepański1/ul. Jagiellońska 1 – piwnice, komora nr -1.7, widok na ścianę z wejściem od strony zabiegowej klatki schodowej.

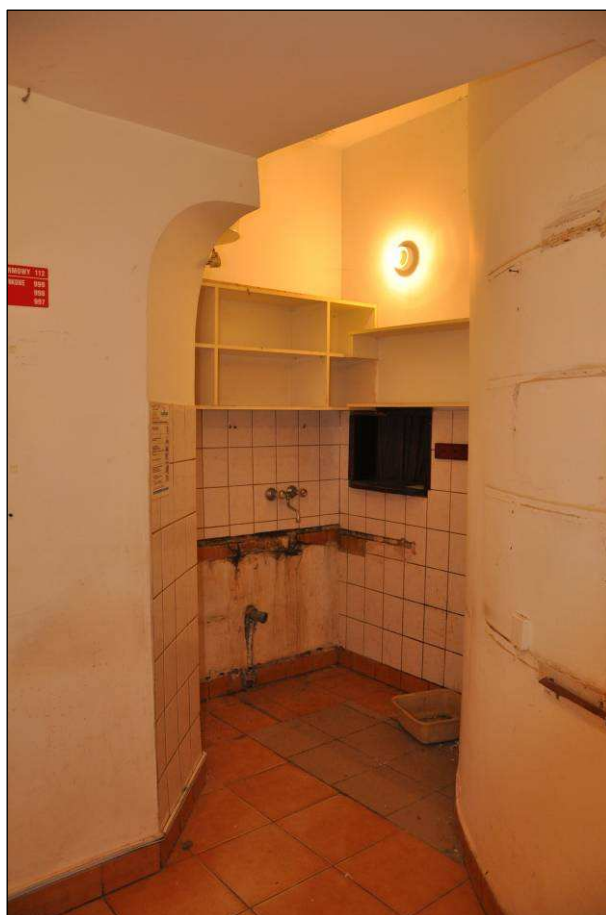
Fot. 26  
Kraków, Stary Teatr, plac Szczepański1/ul. Jagiellońska 1 – piwnice, komora nr -1.9  
zaplecze kuchenne dawnej kawiarni Maska  
Stan zachowania przed konserwacją  
Grudzień 2011r, M.Wida

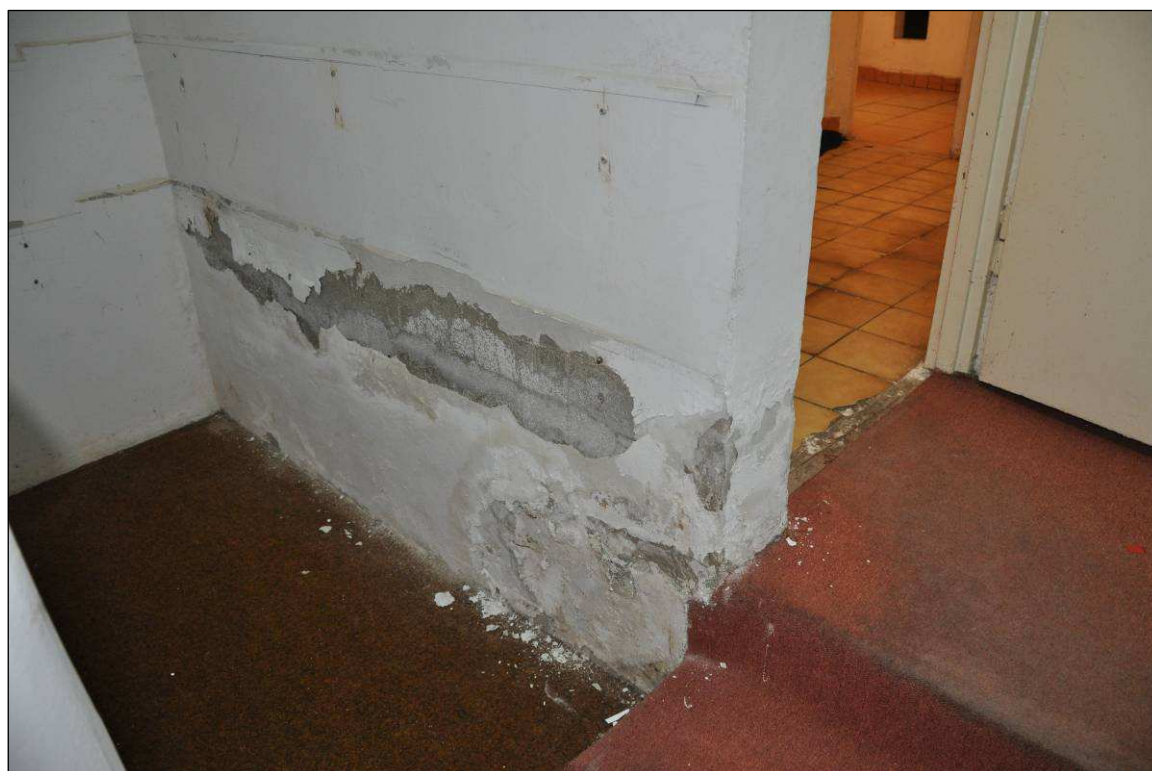
Fot. 27  
Kraków, Stary Teatr, plac Szczepański1/ul. Jagiellońska 1 – piwnice, komora nr -1.9 zaplecze kuchenne dawnej kawiarni Maska, widoczne zasolenie tynków.  
Stan zachowania przed konserwacją  
Grudzień 2011r, M.Wida

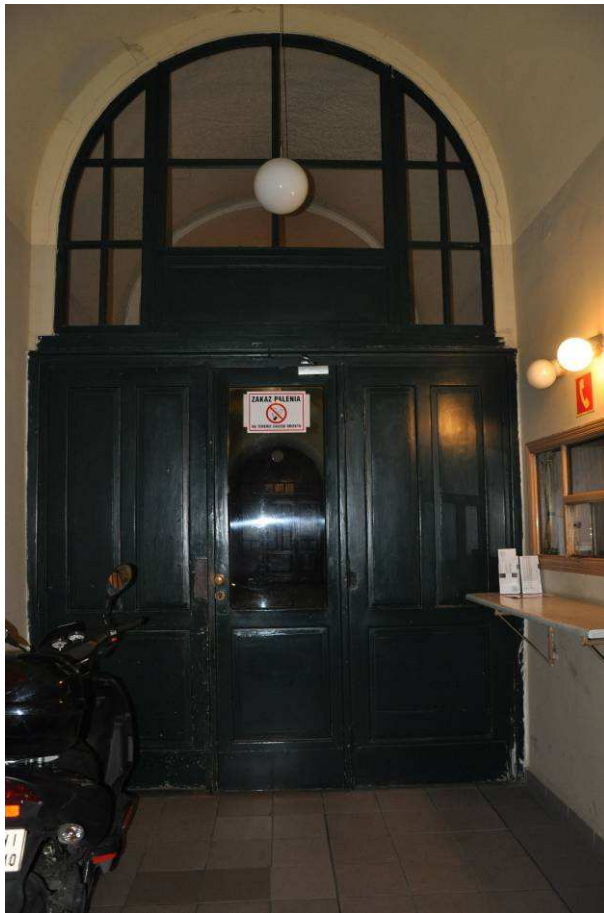
Fot. 28  
Kraków, Stary Teatr, plac Szczepański1/ul. Jagiellońska 1 – parter, sień wjazdowa, widok od strony wejścia na portiernię. Stan zachowania przed konserwacją  
Grudzień 2011r, M.Wida

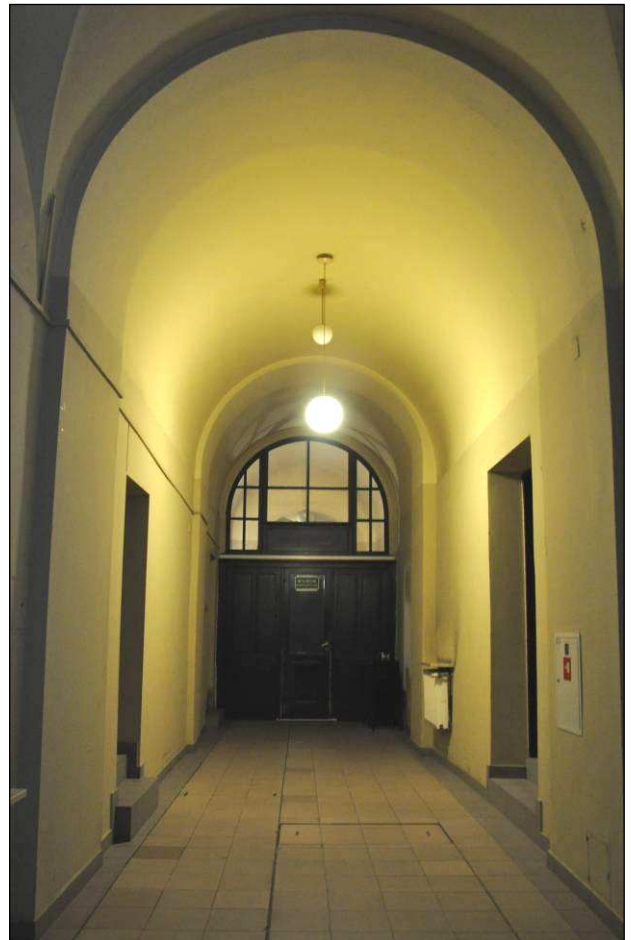
Fot. 29  
Kraków, Stary Teatr, plac Szczepański1/ul. Jagiellońska 1 – parter, sień wjazdowa, widok od strony wejścia. Współczesne wyprawy tynkowe i opracowanie malarskie , posadzka z gresu. Stan zachowania przed konserwacją  
Grudzień 2011r, M.Wida

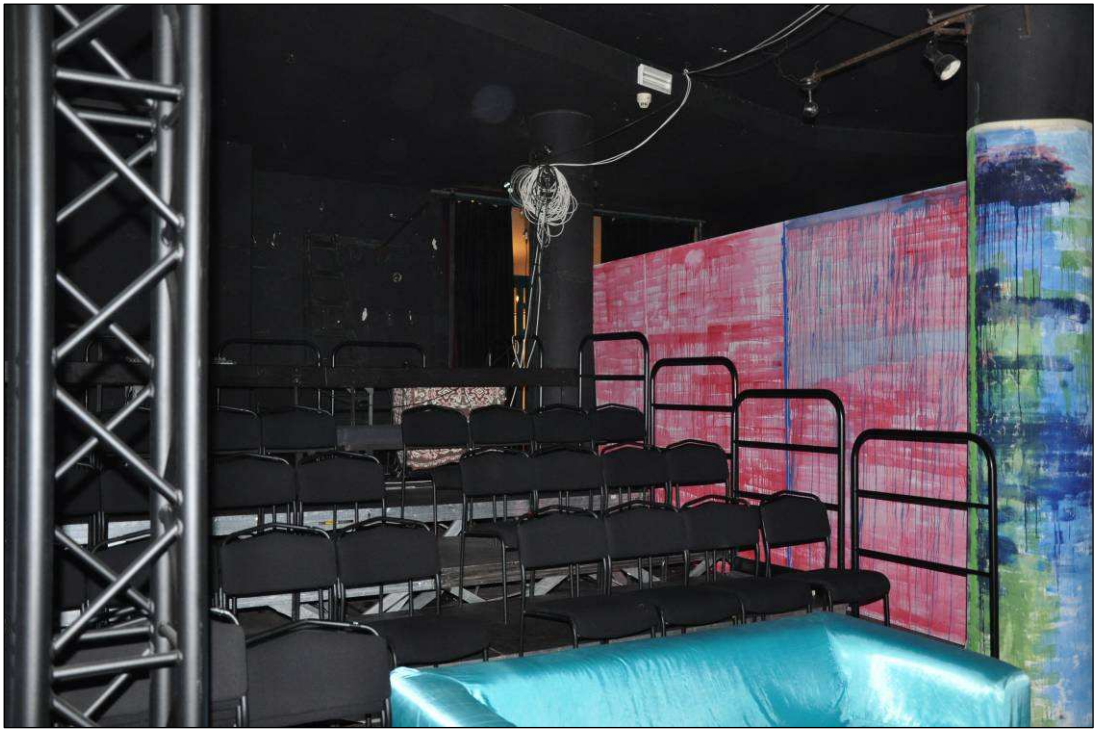
Fot. 32

Kraków, Stary Teatr, plac Szczepański/ul. Jagiellońska 1 – parter, pomieszczenie sceny eksperymentalnej (1.15). Stan zachowania przed konserwacją  
Grudzień 2011r, M.Wida

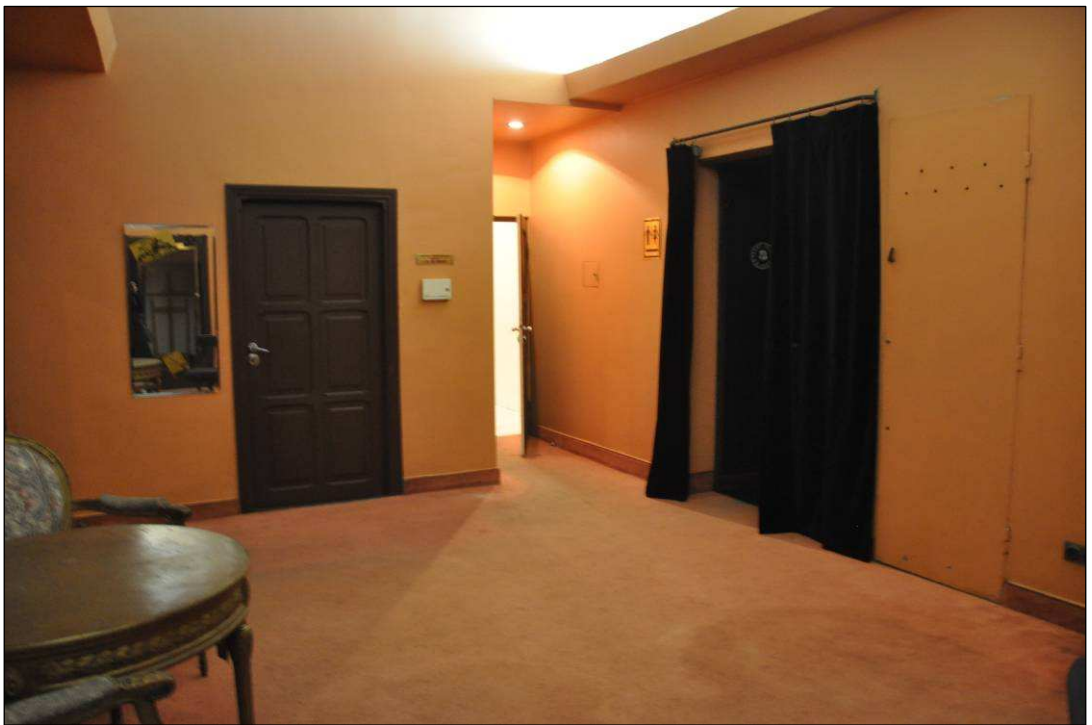
Fot. 33

Kraków, Stary Teatr, plac Szczepański/ul. Jagiellońska 1 – parter, pomieszczenie nr 1.3 , za kotarą wejście do pomieszczenia sceny teatru eksperymentalnego. Ściany wtórne, współczesne.  
Stan zachowania przed konserwacją  
Grudzień 2011r, M.Wida
