**PROGRAM PRAC KONSERWATORSKICH**

**DLA CZĘŚCI POMIESZCZEŃ PIWNICZNYCH**

**BUDYNKU STAREGO TEATRU W KRAKOWIE**

**Temat opracowania:** Program Prac Konserwatorskich dla części pomieszczeń piwnic  
budynku Starego Teatru w Krakowie – uzupełnienie

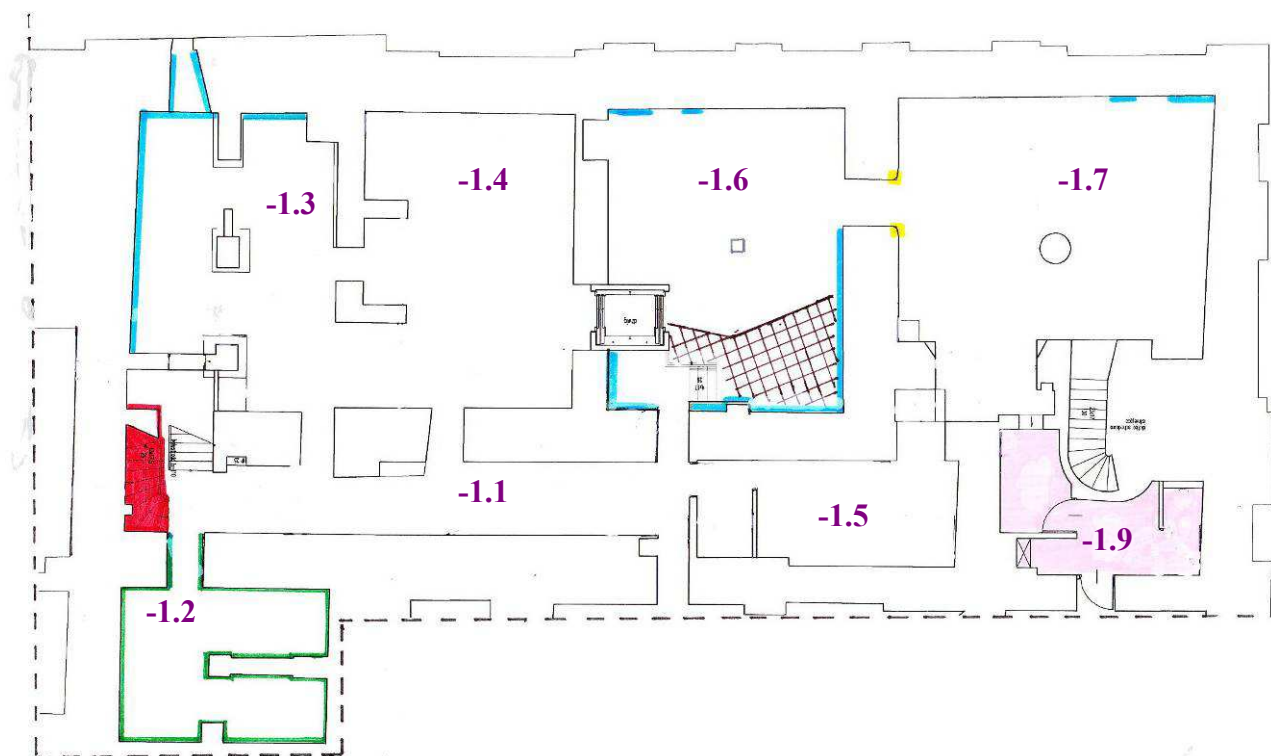
**Zakres opracowania obejmuje te elementy ścian, posadzek , sklepień pomieszczeń piwnic, które nie zostały wykonane (bądź wykonano je częściowo) w czasie ostatniego remontu piwnic (w 2013r). Zakres prac do wykonania podzielono na 6 zadań i na poniższym rysunku zaznaczono różnymi kolorami.**

zad.1 – ściany w pomieszczeniach -1.3,-1.6, -1.7 - pozostawione w ekspozycji w wątkach mieszanych - do potynkowania, analogicznie jak w przypadku pozostałych tynkowanych ścian

zad.2 - pomieszczenie -1.2 eksponowane w całości w wątku kamiennym - do potynkowania zaprawami renowacyjnymi położonymi „po formie”.

zad.3 - schody kamienne wraz z podbudową – do konserwacji zachowawczej.

zad.4 - kamienny portal (wtórnie zamontowany w pomieszczeniu -1.7)) - do konserwacji zachowawczej

zad.5 - ślady szalowania na sklepieniu w pomieszczeniu -1.9 – do konserwacji zachowawczej.

zad.6 - posadzka betonowa barwiona w pomieszczeniu -1.6 – do zachowania i zastąpienia nową posadzką.

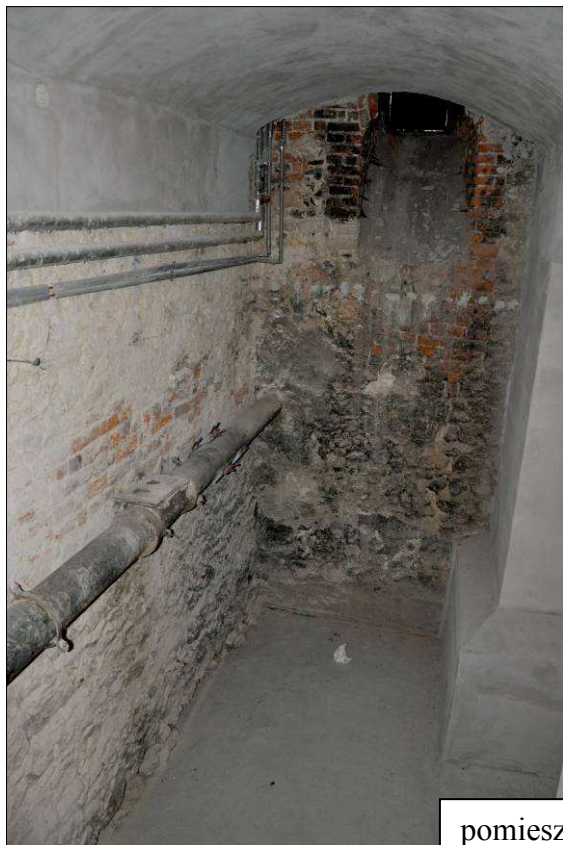
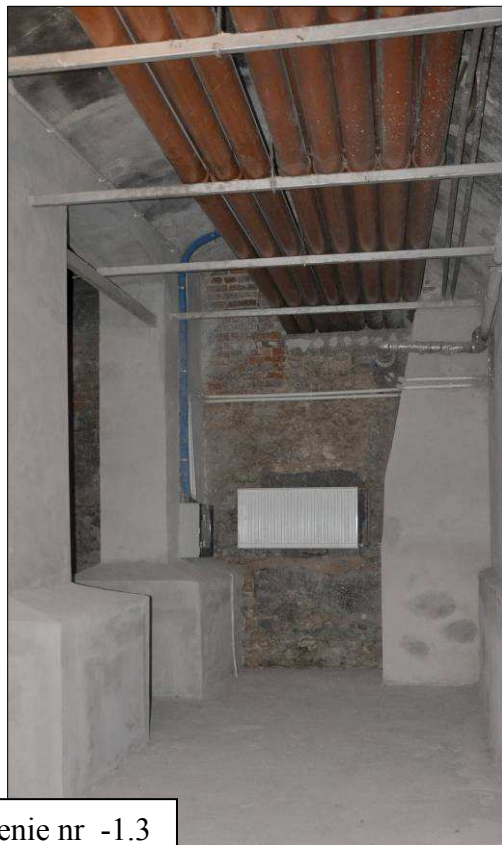
pomieszczenie nr -1.3

2013 roku wykonane zostały w piwnicach budynku teatru prace budowlane i konserwatorskie obejmujące pomieszczenia nr -1.1, -1.2, -1.3, -1.4, -1.5, -1.6, -1.7, -1.9. Tynkami pokryto większość ścian pozostawiając niewielkie fragmenty bez potynkowania.

Zakłada się potynkowanie pozostawionych w wątkach kamiennych fragmentów ścian wyrównująco do istniejących już tynków.

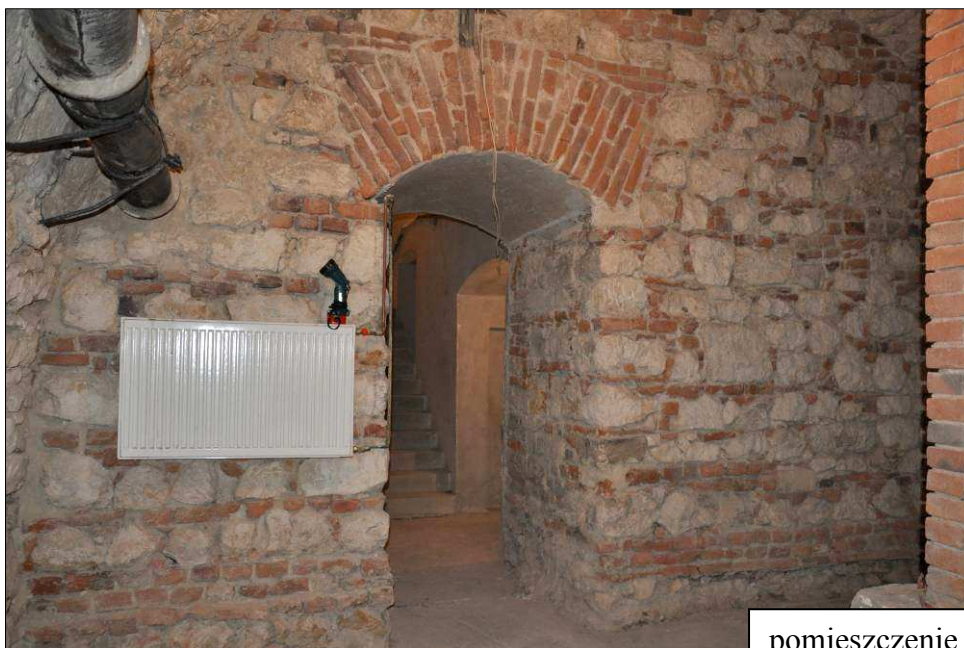
pomieszczenie nr -1.2

Zgodnie z pierwotnym projektem - pomieszczenie nr. -1.2 poddano zabiegom konserwatorskim eksponując wątki kamienne i ceglane.

W przypadku komory nr -1.2, której ściany pozostawiono w ekspozycji wątków kamiennych i ceglanych, po poddaniu ich zabiegom konserwatorskim nadal obserwowane jest wysalanie się i destrukcja spoinowania widoczna w postaci znacznego osypywania się zapraw mineralnych.

Ze względu na planowaną funkcję ekspozycji muzealnej i wprowadzenie elektronicznej aparatury oraz cennych eksponatów zakłada się potynkowanie ścian i sklepienia – zaprawami mineralnymi o działaniu kompresu, łatwo usuwalnymi. Forma pokrycia tynkiem powinna wyróżniać to pomieszczenie od pozostałych miękko nałożoną zaprawą – „po formie” tak aby czytelne było iż pod tynkiem znajdują się wątki kamienne. Ceglane filary występujące w pomieszczeniu (wymurowane jako podpory żelbetowych konstrukcji stropu) potynkować na gładko, analogicznie jak filary w pom. nr -1.3, -1.4

1. Odpylenie powierzchni kamiennych i ceglanych
2. Położenie tynków renowacyjnych solochłonnych - Sanierputz (Remmers) na wążkach kamiennych i ceglanych. Zaprawy należy położyć bez warstwy obrzutki cementowej, miękko, po formie. Tynk szerokotorowy przejmie wilgoć kumulowaną w ścianach, a sposób opracowania pozwoli na odczytanie budowy technologicznej komory piwnicznej. Jednocześnie zaprawy Sanierputz są łatwo usuwalne i wykonanie takiego zabiegu w przyszłości nie naruszy struktury ścian.
3. Ewentualne malowanie tynków wykonać farbami krzemianowymi bądź silikonowymi.
4. Na betonowym opłaszczowaniu filarów położyć tynki mineralne – analogicznie jak w pom. nr -1.3, -1.4.

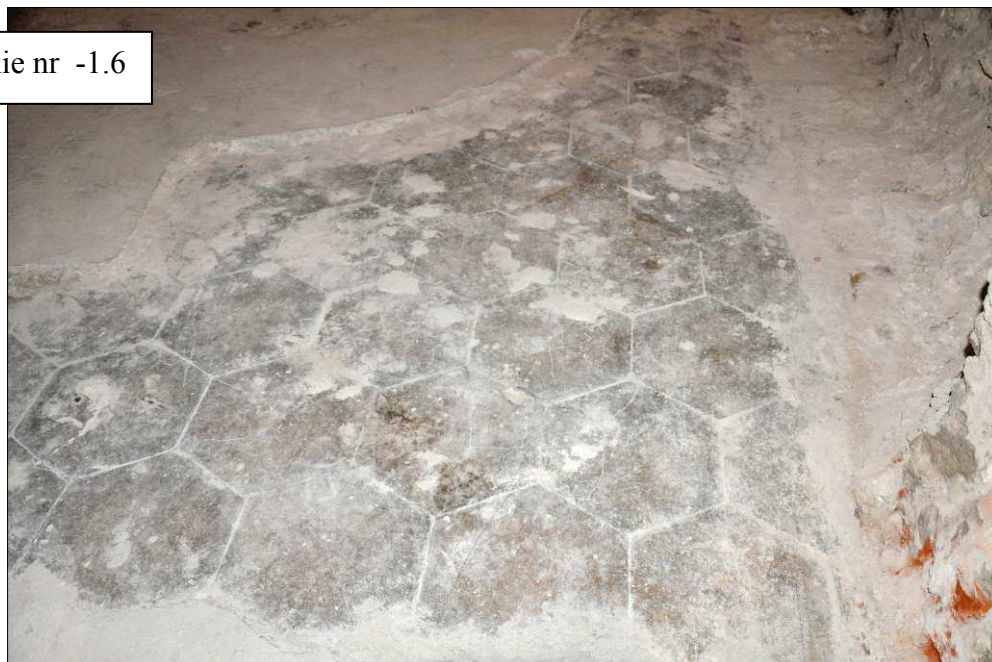
pomieszczenie nr -1.6

W wyniku prowadzonych prac budowlanych po usunięciu podestów dawnej kawiarni Maska - w pomieszczeniu nr -1.6 odsłonięto fragmenty posadzki z barwionych na czarno betonowych płytek sześciokątnych, pochodzących prawdopodobnie z okresu międzywojennego, bądź – z okresu tuż po II wojnie światowej, kiedy piwnice stanowiły zaplecze Empiku.

Należy zachować istniejącą posadzkę z barwionych, betonowych płytek i zabezpieczyć przed położeniem warstw wyrównujących pod nowe płyty posadzkowe. Przed wylaniem zapraw wyrównujących poziomy, istniejąca odsłoniętą posadzkę zabezpieczyć folią przed bezpośrednim kontaktem z nową wylewką.

1. Odpylenie powierzchni odsłoniętych płytek
2. Założenie arkuszy folii budowlanej
3. Wylanie wylewek cementowych pod nowe posadzki.

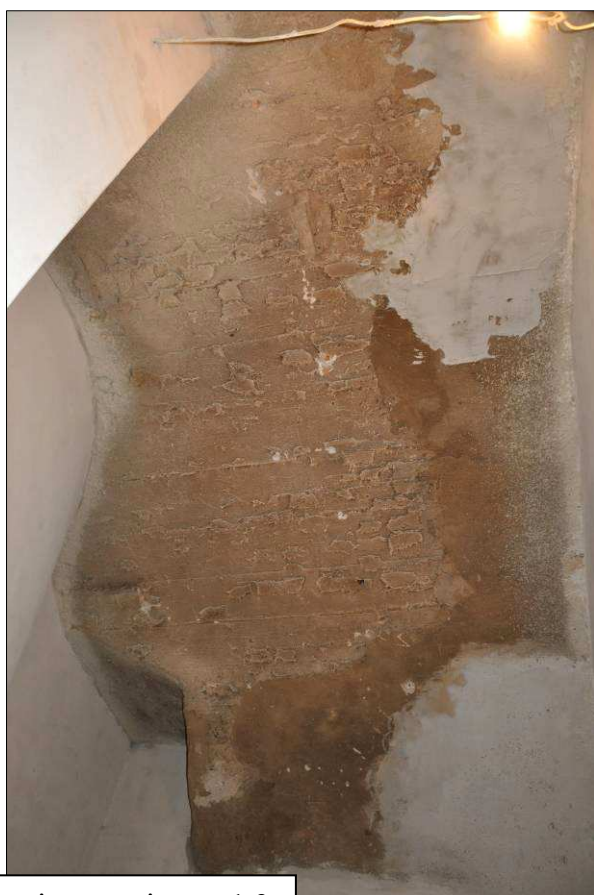
pomieszczenie nr -1.9

W pomieszczeniu nr -1.9, będącym zapleczem dawnej kawiarni osłonięto na sklepieniach ślady po szalowaniu.

Zostaną poddane zabiegom konserwacji zachowawczej polegającej na oczyszczeniu, dezynfekcji, wzmocnieniu strukturalnemu.

1. Oczyszczenie z luźnych nawarstwień i potynkowania wykonanego w ramach ostatniego remontu.
2. Dezynfekcja preparatem Alkutex BFA (Remmers)
3. Wzmocnienie strukturalne preparatem krzemooorganicznym KSE 100 (Remmers)
4. Niewielkie uzupełnienia ubytków (naśladujące szalowanie) – zaprawy mineralne

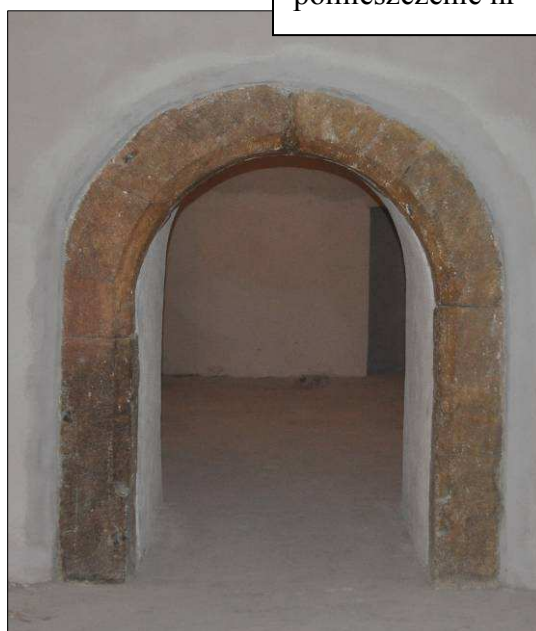
pomieszczenie nr -1.7

Znajdujący się w komorze nr -1.7 kamienny portal (wapień jurajski), wtórnie zamontowany, nie został poddany zabiegom konserwatorskim.

Zostanie poddany zachowawczej konserwacji – czyszczenia i dezynfekcji.

1. Oczyszczenie powierzchni kamienia (usuwanie cienkiej warstwy pokostu) – mikropiaskowanie
2. Dezynfekcja preparatem Alkutex BFA (Remmers)

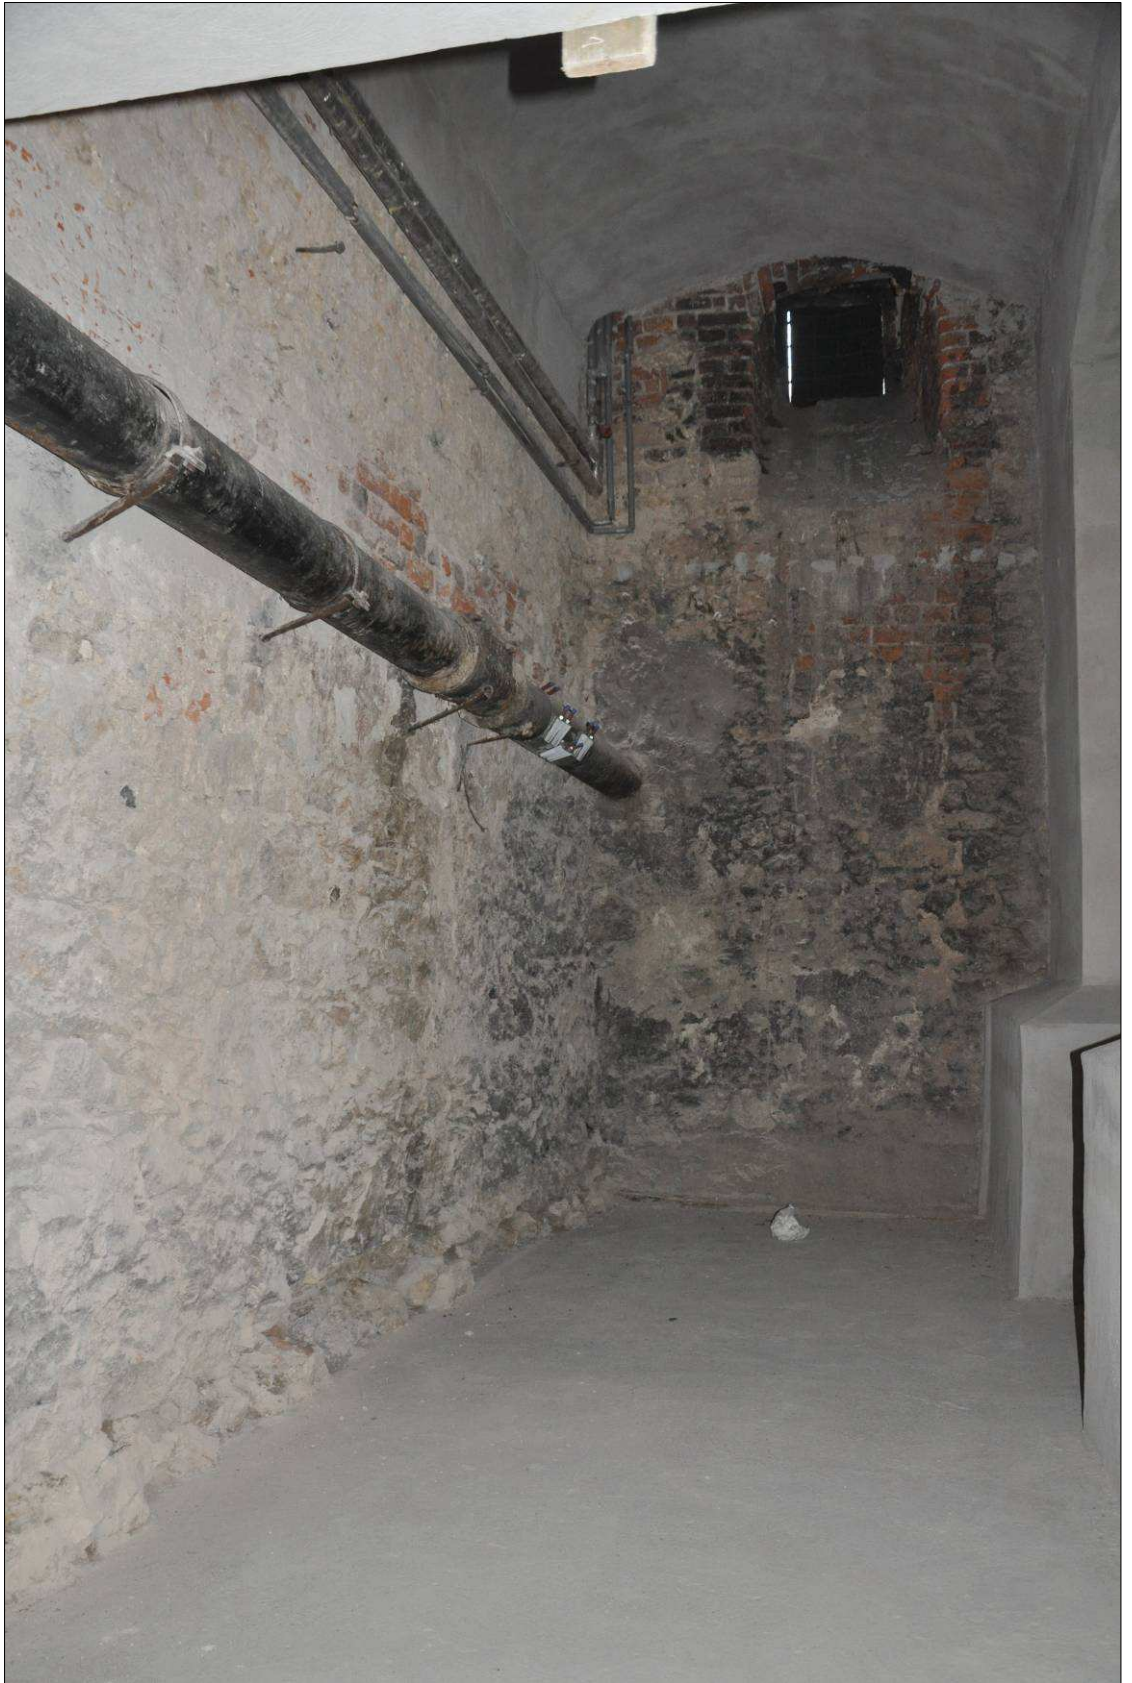
Fot.1

Piwnice Starego Teatru w Krakowie, pom. nr -1.3, widok na ścianę półn-zach. i półn-wsch (od placu Szczepańskiego). Odsłonięte wążki kamienne do zatynkowania (w części opisowej określone jako zad.1). W części przyposadzkowej wążki kamienne do uzupełnienia.

1. Usunięcie luźnych nawarstwień – mechanicznie (ręczne skucie).
2. Oczyszczenie powierzchni wążków ceglanych , kamiennych - piaskowanie na sucho w systemie Rotec (lub CePe, lub Eurorubber) z dobraniem na podstawie prób - odpowiedniej granulacji ścierniwa. Przy czyszczeniu zwrócić uwagę na stan zachowania materiału ceramicznego.
3. Likwidacja korozji biologicznej dezynfekcja preparatem Alkutex BFA (Remmers).
4. Uzupełnienie ubytków wążków kamiennych (dotyczy przyposadzkowych części ściany zachodniej pom. nr -1.3) – kamieniem (wapień jurajski), murować z zachowaniem wążków na zaprawach wapienno-piaskowych.
5. Położenie tynków renowacyjnych, należy zastosować materiały użyte w trakcie ostatniego remontu w zabiegu tynkowania pozostałych ścian. Należy zadbać o ujednolicenie faktury miejsc nowo tynkowanych w stosunku do już istniejących tynków.

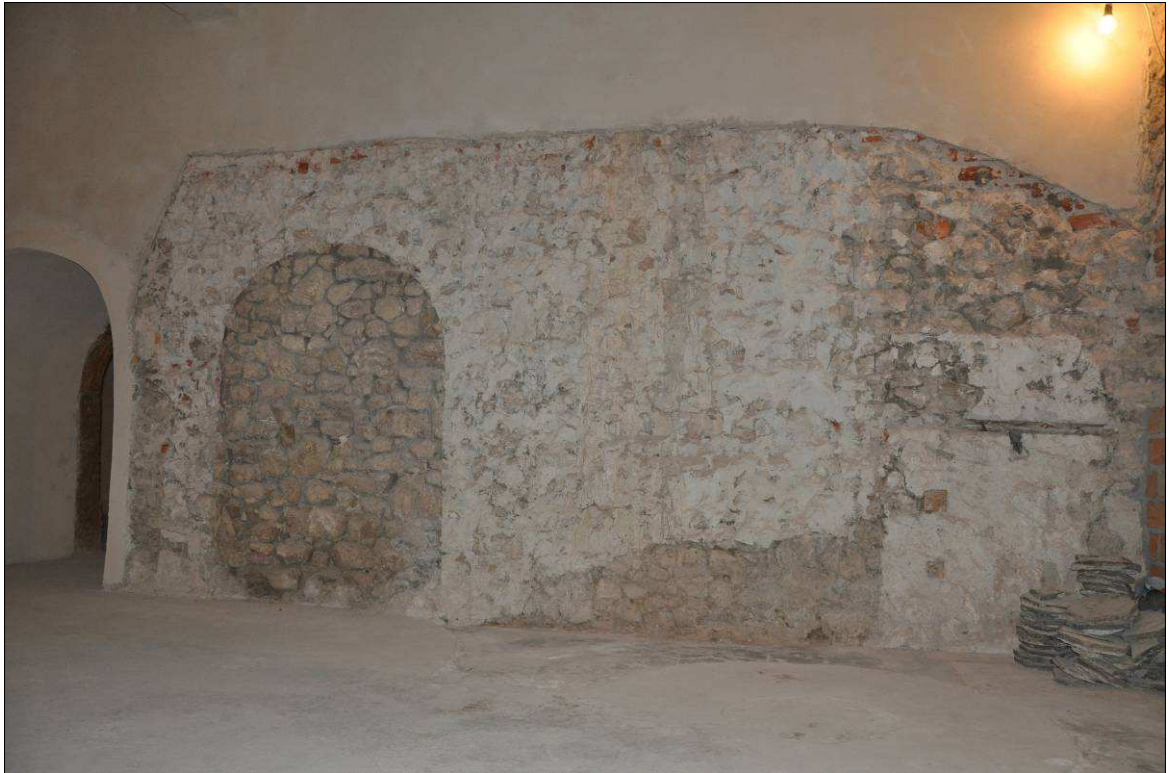
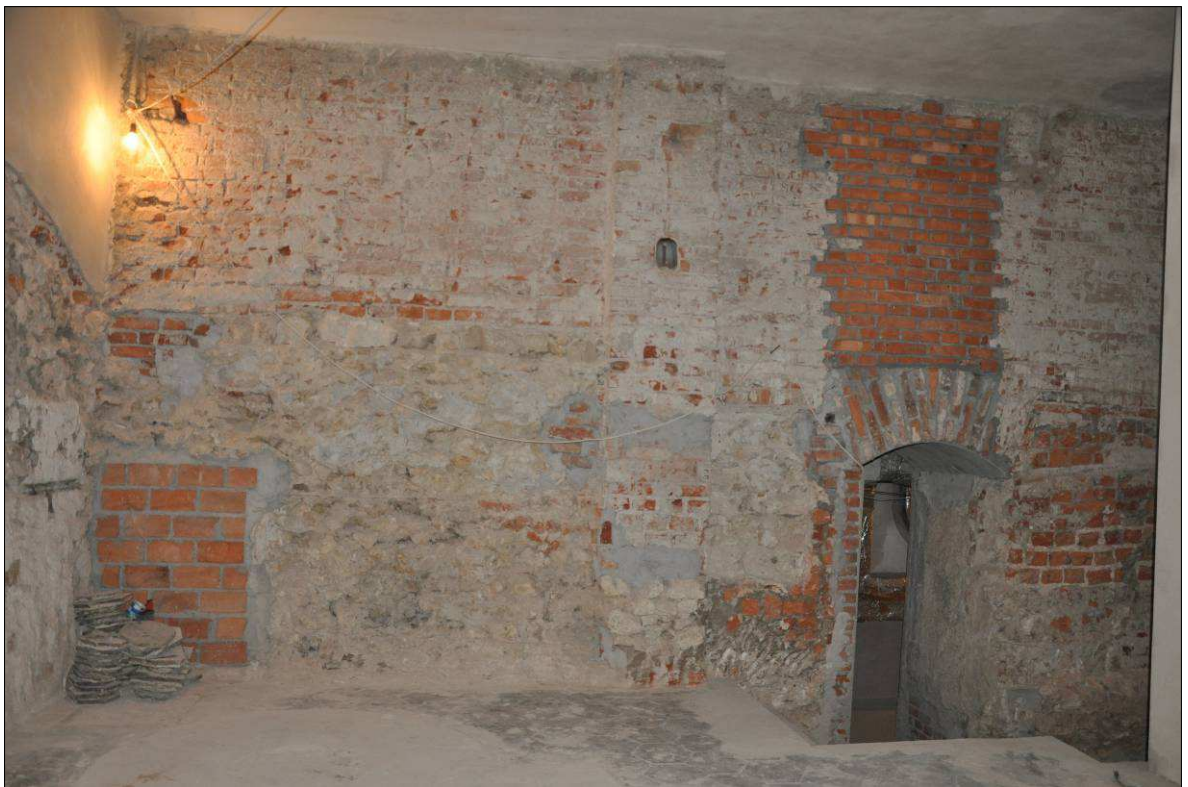
Fot.2, 3

Piwnice Starego Teatru w Krakowie, pom. nr -1.6, widok na ścianę płd-wsch., poniżej płd-zach.). Odsłonięte wątki kamienne i ceglane do zatynkowania (w części opisowej określone jako zad.1).

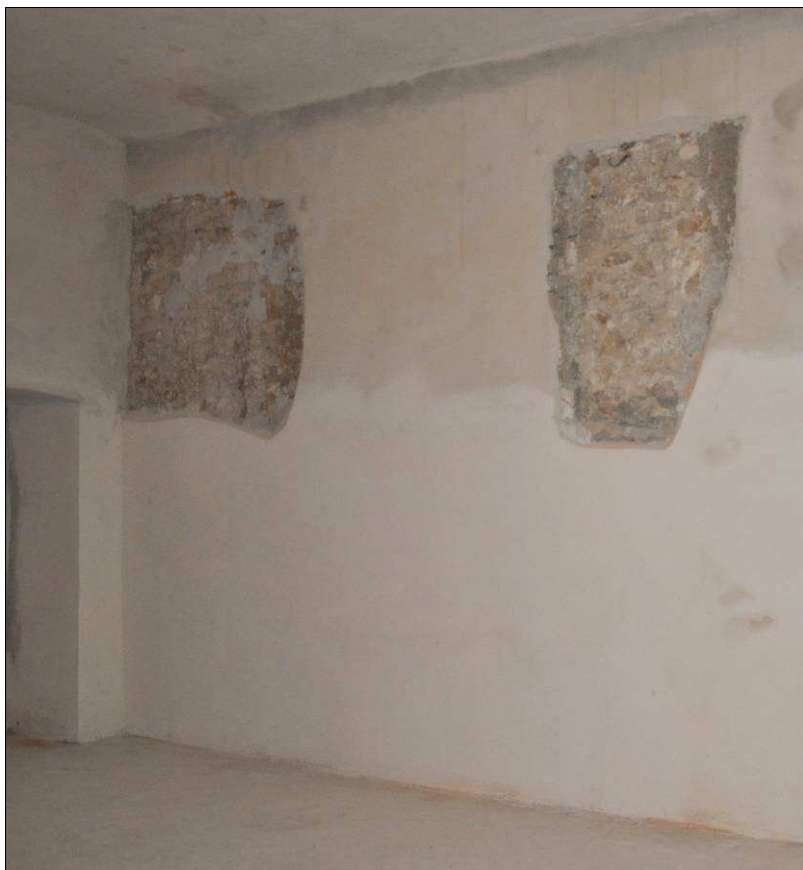
Fot.4  
Piwnice Starego Teatru w Krakowie, pom. nr -1.6, widok na ścianę od strony placu Szczepańskiego. Odsłonięte wątki kamienne do zatynkowania (w części opisowej określone jako zad.1).  
Czerwicz, M.Wida

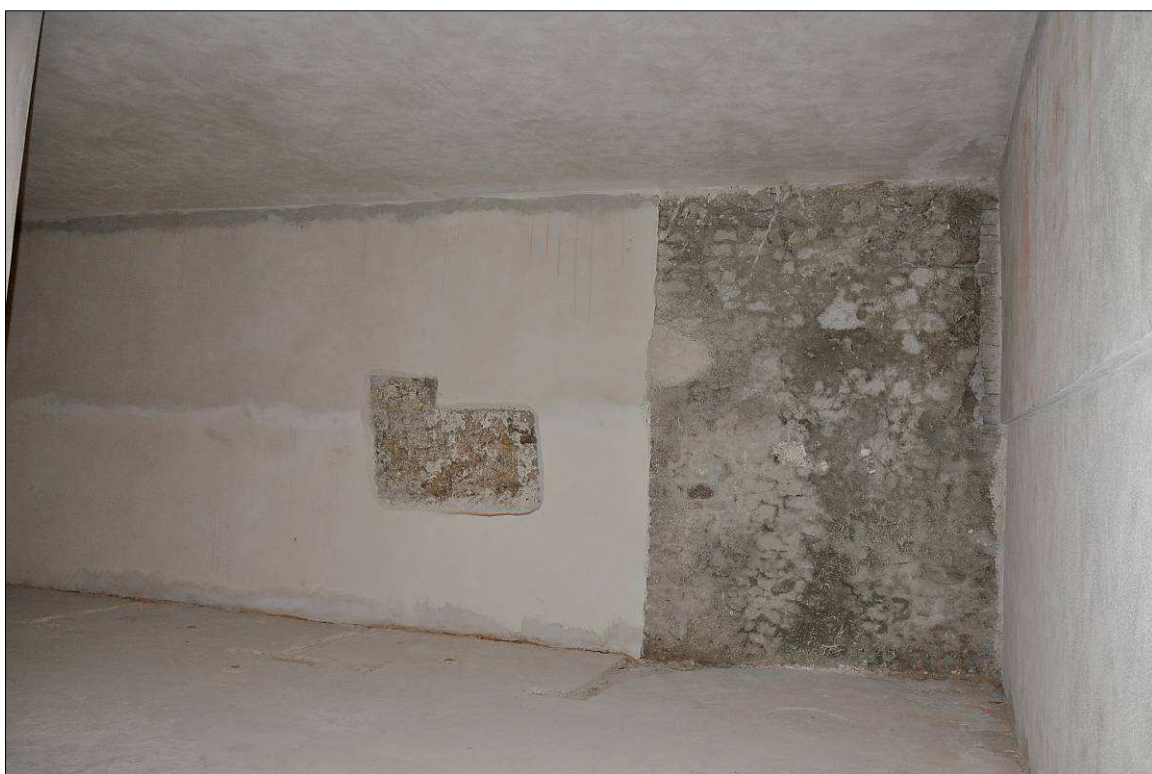
Fot.5  
Piwnice Starego Teatru w Krakowie, pom. nr -1.7, widok na ścianę od strony placu Szczepańskiego. Odsłonięte wątki kamienne do zatynkowania w części opisowej określone jako zad.1).  
Czerwicz, M.Wida

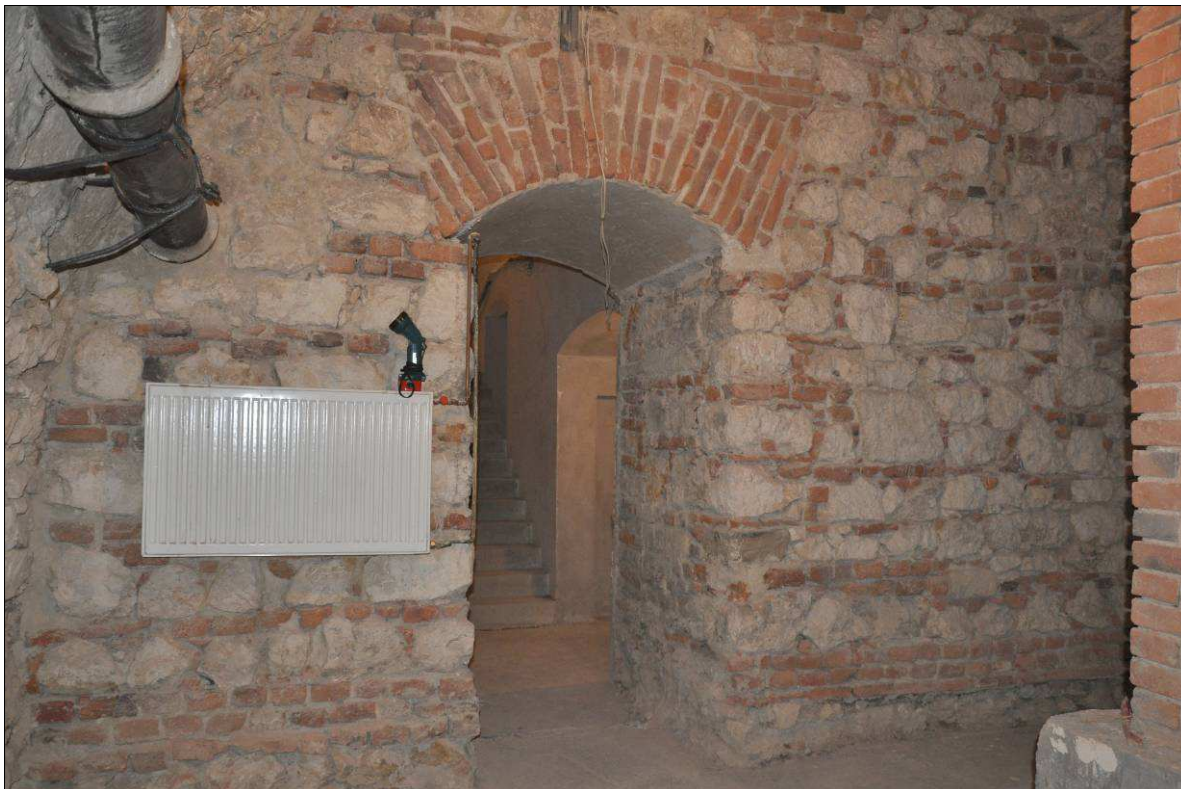
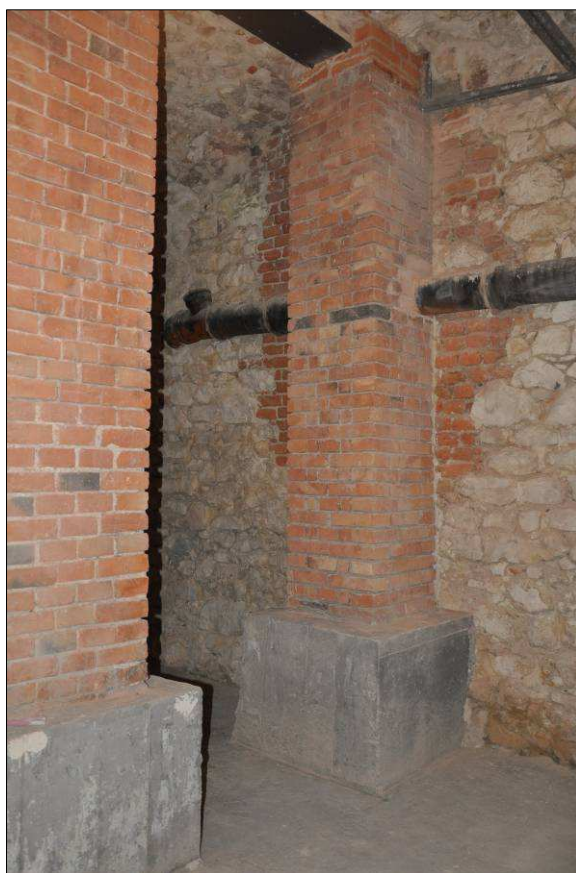
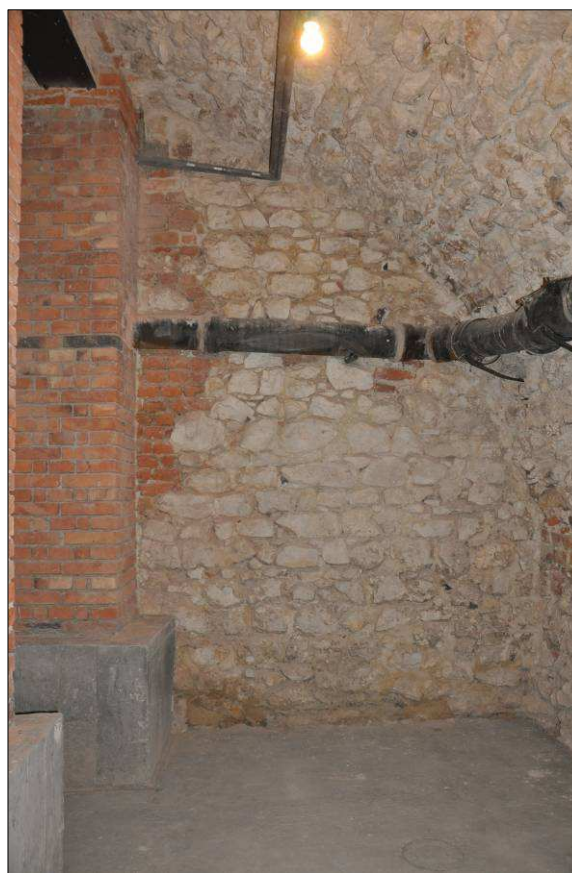
Fot.5, 6, 7

Piwnice Starego Teatru w Krakowie, pom. nr -1.2, widok na ścianę półn-wsch. i półd-zach. (poniżej). Odślonięte wątki kamienne do zatynkowania „po formie” zaprawami renowacyjnymi (w części opisowej określone jako zad.2).

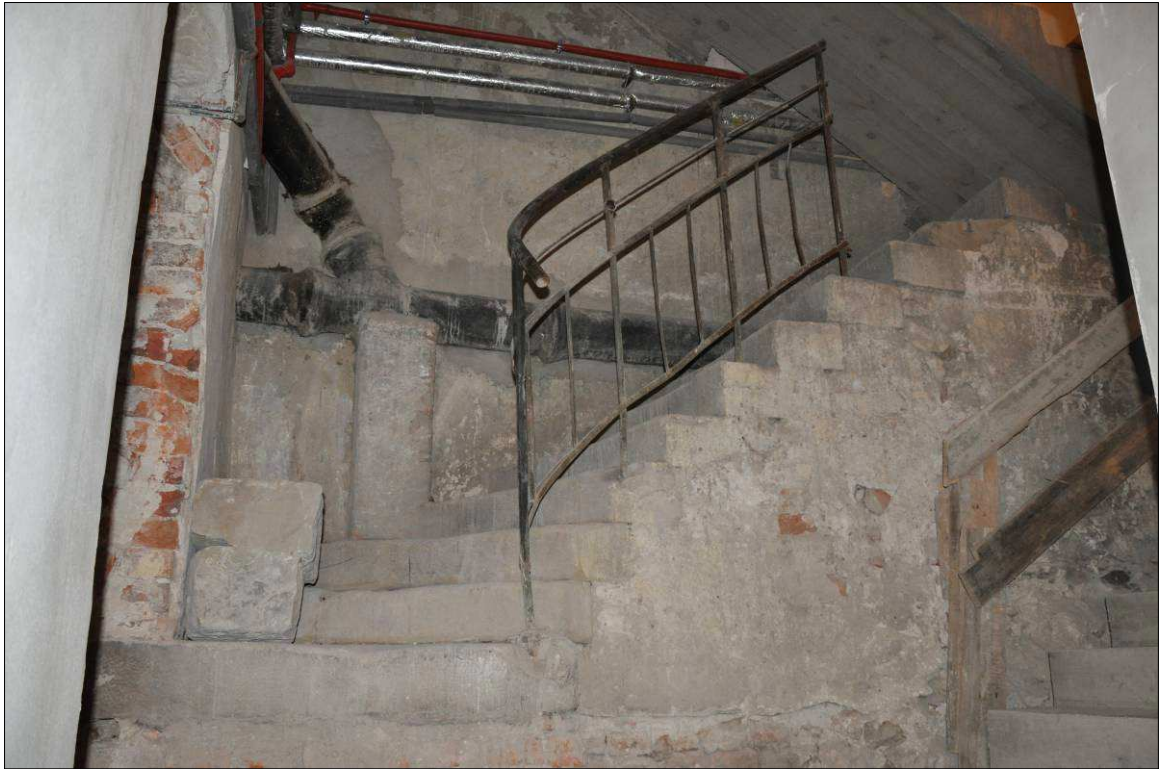
Fot.8

Piwnice Starego Teatru w Krakowie, schody wraz z podbudową i balustradą.  
Kamienne stopnice do konserwacji zachowawczej, mur kamienno ceglany do oczyszczenia i  
potynkowania (w części opisowej określone jako zad.3).  
Czerwiec, M.Wida

Pozostawione w charakterze świadka fragmenty kamiennych schodów (dawne zejście do piwnic) zostaną poddane zabiegom konserwatorskim o charakterze zachowawczym. Kamienne stopnie należy oczyścić i poddać dezynfekcji, uzupełnić taszlą jeden mechaniczny ubytek (stopień drugi liczony od góry) powstały w trakcie prowadzenia zeszłorocznych remontów. Mur pod schodami oczyścić z wypraw tynkowych, odgrzybić i potynkować zaprawami mineralnymi. Balustradę metalową oczyścić z łuszczących się farb, odrdzewić i pozostawić bez prostowania i uzupełnień.

1. Kamienne schody oczyścić metoda suchą przez delikatne mikropiaskowanie.
2. Likwidacja korozji biologicznej - dezynfekcja preparatem Alkutex BFA (Remmers).
3. Uzupełnienie jednego ubytku mechanicznego w narożniku stopnia drugiego licząc od góry – wklejenie taszli kamiennej (piaskowiec)
4. Elementy murowe pod schodami oczyścić z nawarstwień tynków - mechanicznie
5. Wykonać dezynfekcję wątków kamiennych i ceglanych preparatem Alkutex BFA (Remmers).
6. Potynkować ścianę pod schodami zaprawami renowacyjnymi – Sanierputz (Remmers).
7. Balustradę oczyścić z łuszczących się powłok malarskich i odrdzewić preparatem Cortanin.

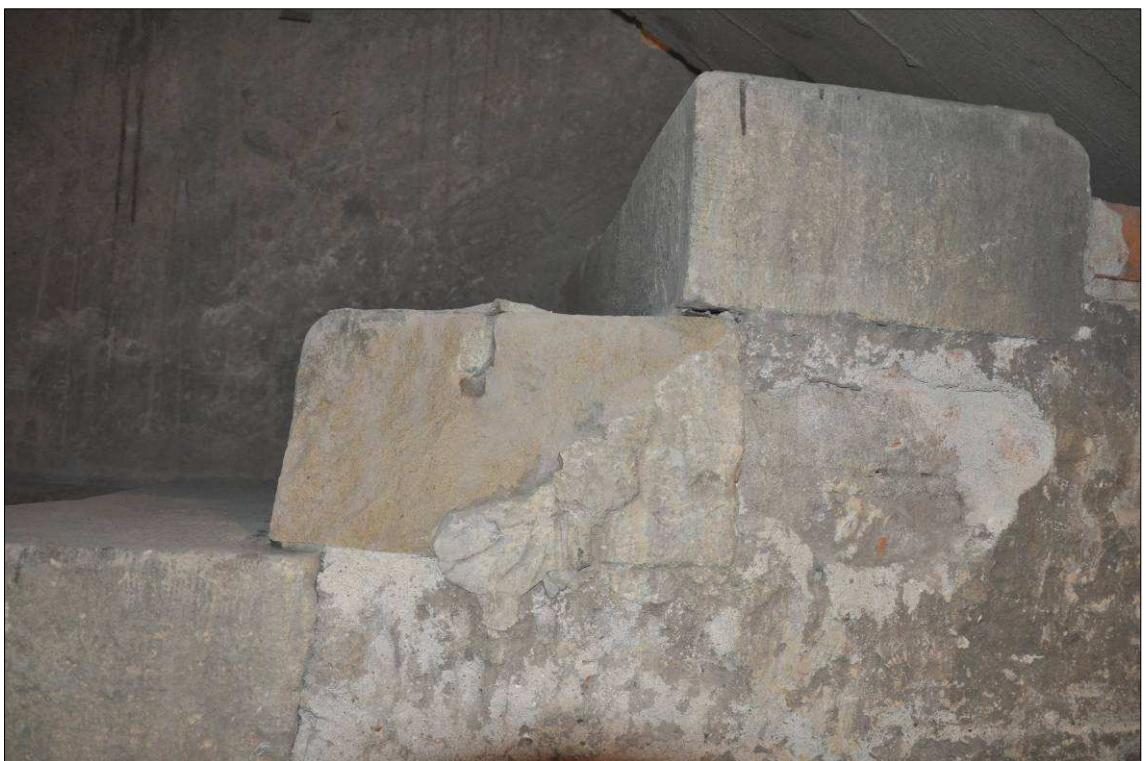
Fot.9

Piwnice Starego Teatru w Krakowie, fragment kamiennych schodów  
Widoczny mechaniczny ubytek do taszlowania (w części opisowej określone jako zad.3).  
Czerwiec, M.Wida

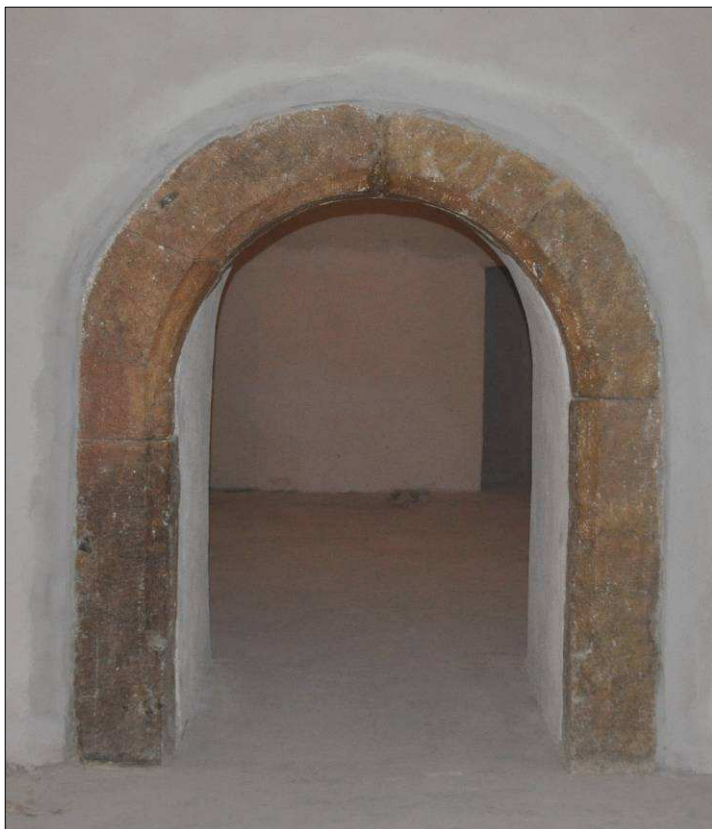
Fot.10  
Piwnice Starego Teatru w  
Krakowie, pom. nr -1.7, portal z  
wapienia jurajskiego (pokryty  
pokostem) do konserwacji  
zachowawczej (w części  
opisowej określone jako zad.3).  
Czerwiec, M.Wida

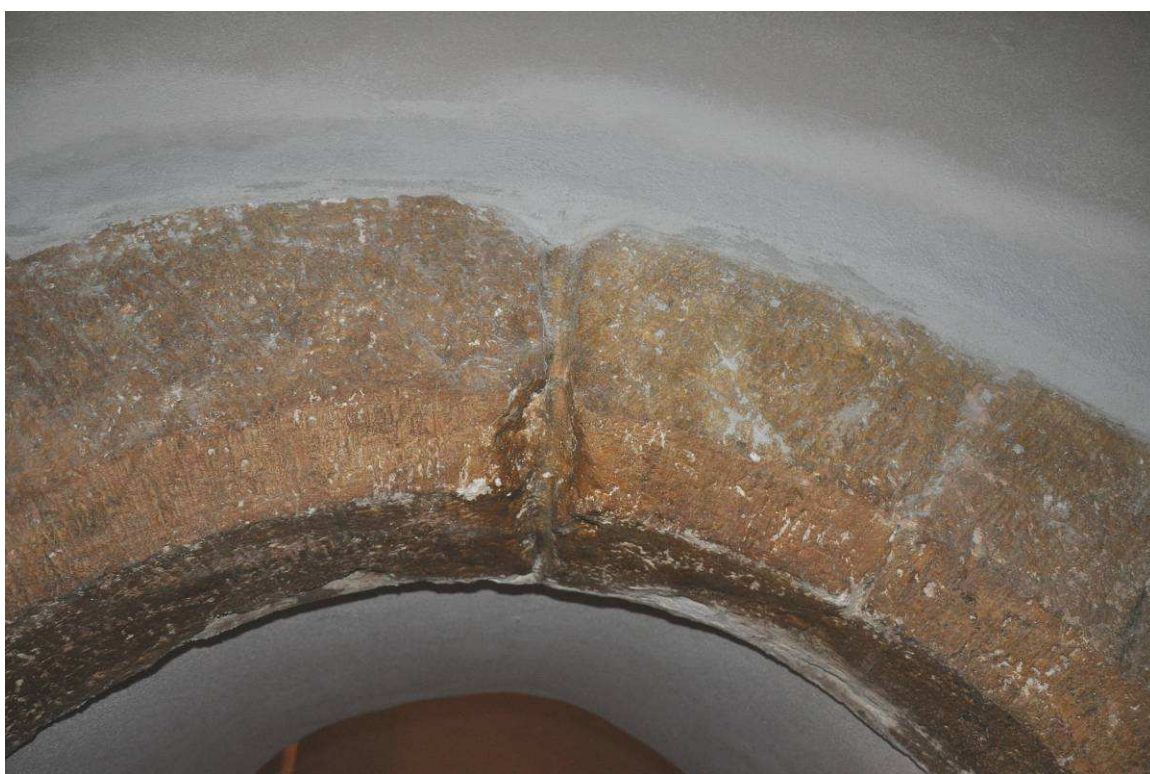
Fot.11  
Piwnice Starego Teatru w Krakowie, pom. nr. -1.7, fragment nadproża portalu.  
Czerwiec, M.Wida

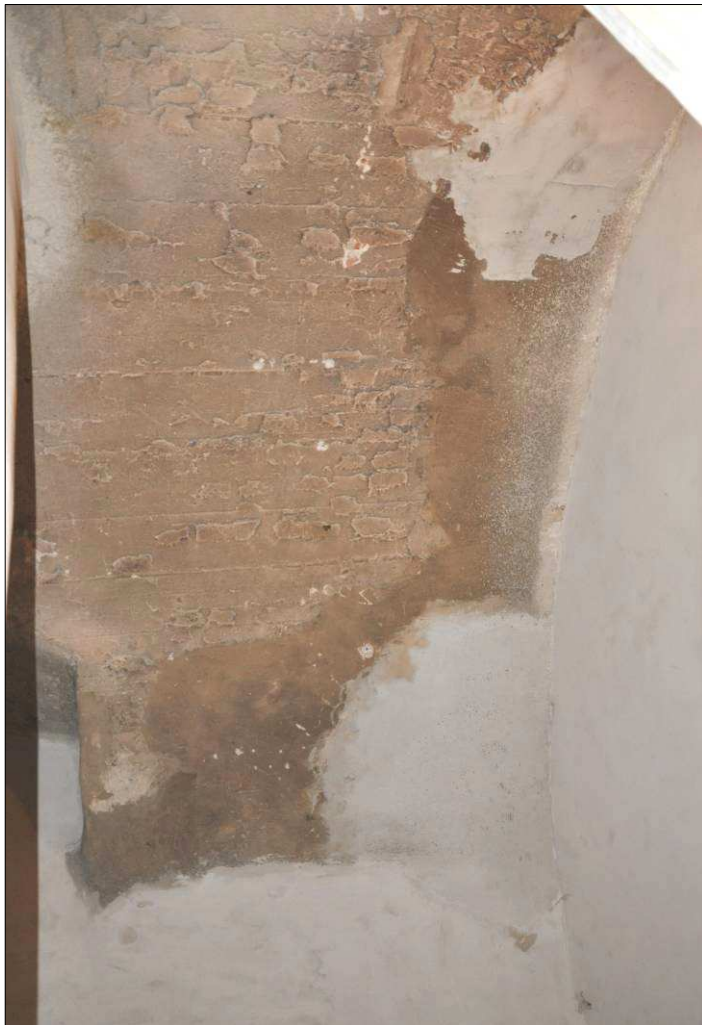
Fot.10

Piwnice Starego Teatru w Krakowie, pom. nr -1.9, widok na sklepienie z zachowanymi śladami szalowania. Odsłonięte szalunki do konserwacji zachowawczej (w części opisowej określone jako zad.5).  
Czerwiec, M.Wida

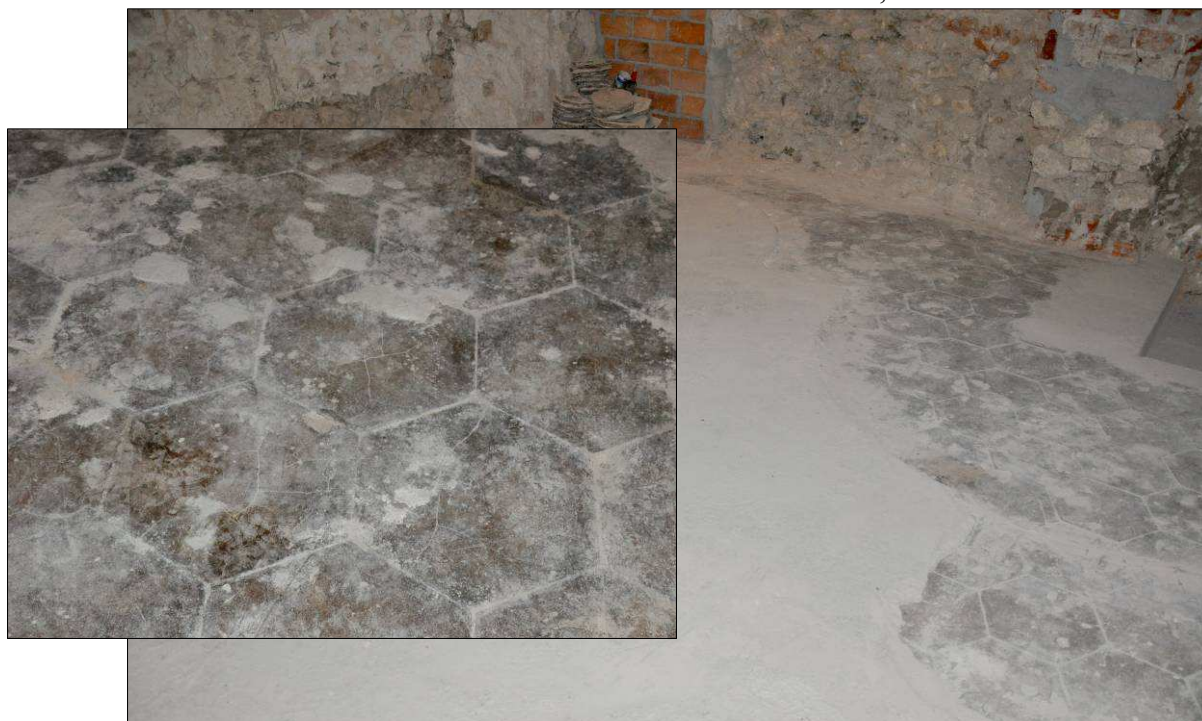
Fot.11

Piwnice Starego Teatru w Krakowie, pom. nr -1.6, odsłonięta w trakcie remontu betonowa, barwiona posadzka, do zachowania (w części opisowej określone jako zad.6).  
Czerwiec, M.Wida
