**PROGRAM PRAC KONSERWATORSKICH**  
**DLA CZĘŚCI POMIESZCZEŃ PIWNICZNYCH**  
**I POMIESZCZEŃ PARTERU**  
**BUDYNKU STAREGO TEATRU W KRAKOWIE**

Kraków, grudzień 2011r.

**Obiekt :** TEATR STARY im. H. MODRZEJEWSKIEJ w KRAKOWIE  
Ul. Jagiellońska 1/ pl. Szczepański 1  
wpis do rejestru zabytków A-118

**Temat opracowania:** Program Prac Konserwatorskich dla części pomieszczeń piwnic i  
parteru budynku teatru – adaptacja na potrzeby muzeum teatralnego

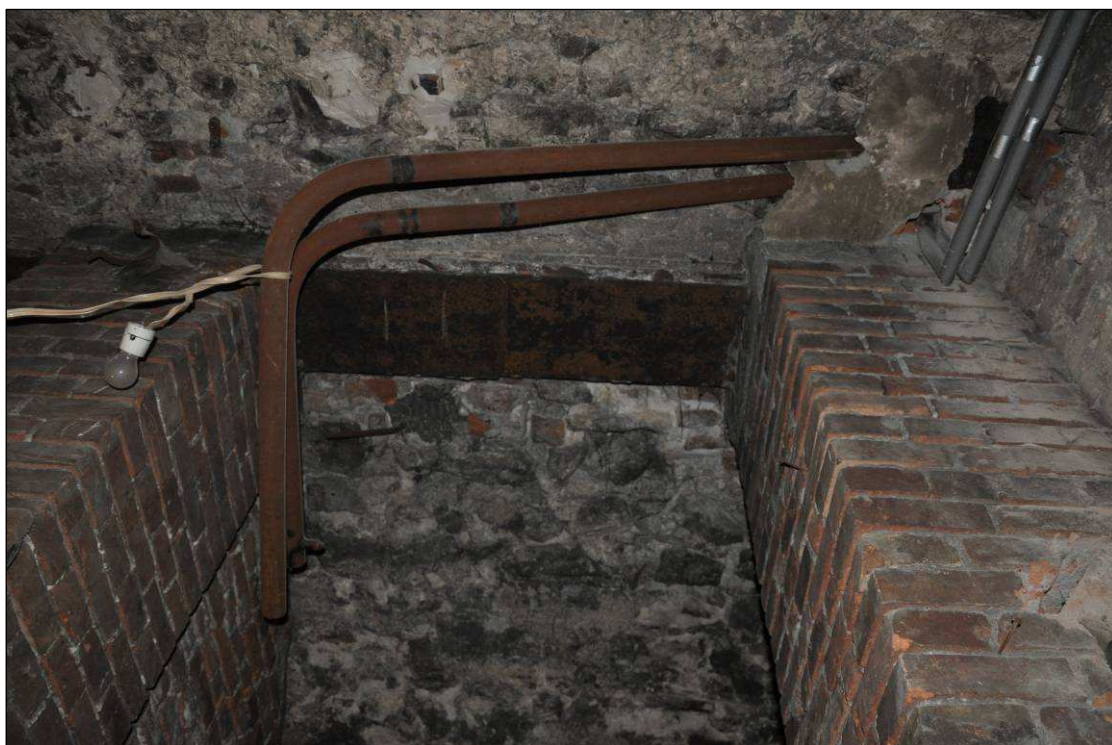
Fot. 6

Kraków, Stary Teatr, plac Szczepański1/ul. Jagiellońska 1 – piwnice, komora nr -1.2

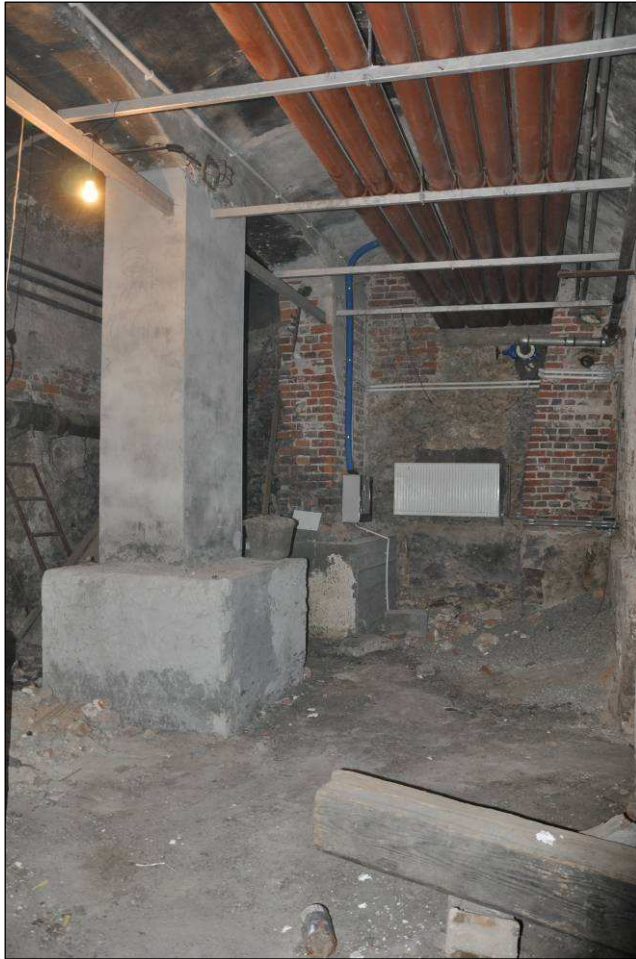
Fot. 7

Kraków, Stary Teatr, plac Szczepański1/ul. Jagiellońska 1 – piwnice, komora nr -1.3, widok od strony wejścia.

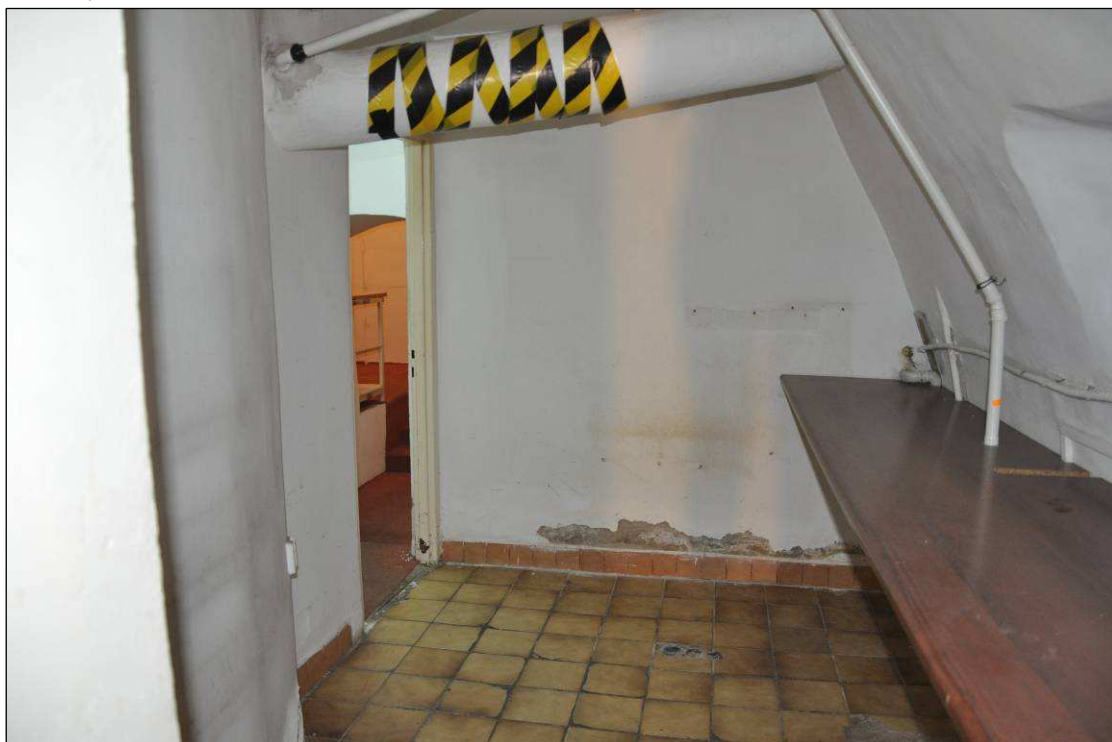
Fot. 23

Kraków, Stary Teatr, plac Szczepański1/ul. Jagiellońska1 – piwnice, komora nr -1.5, zaplecze kuchenne dawnej kawiarni Maska, w cokole na tynkach wyraźne wysolenia.

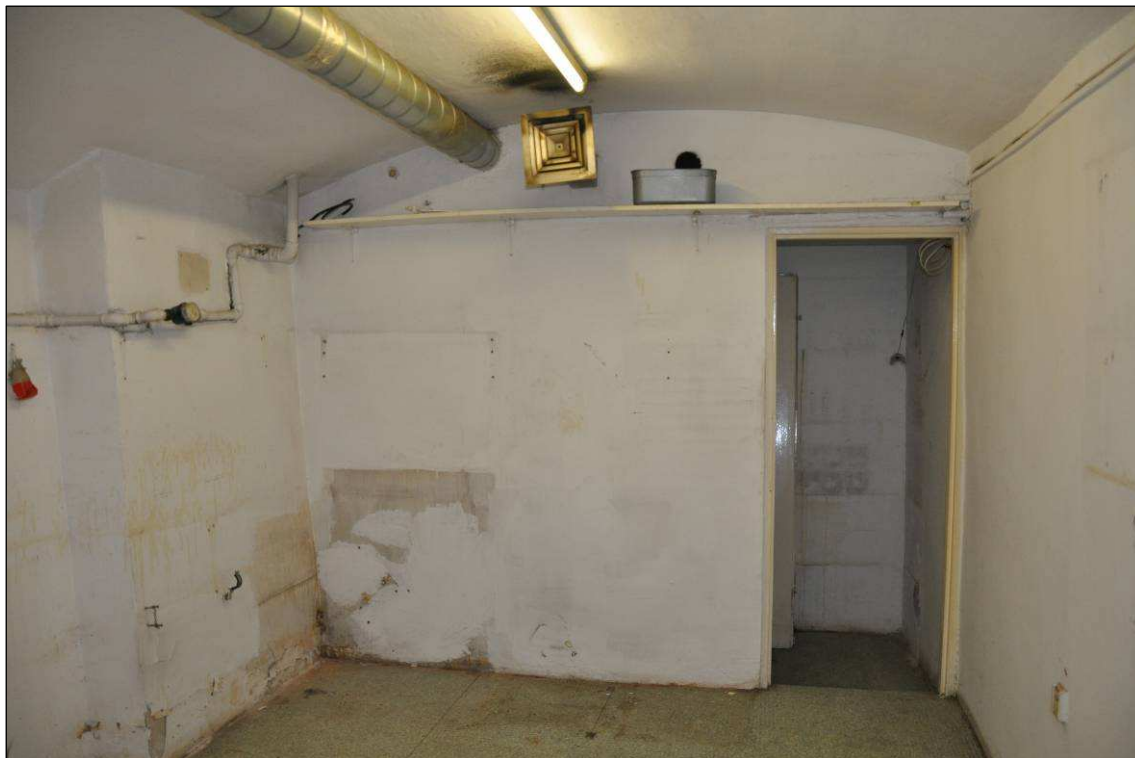
Fot. 24

Kraków, Stary Teatr, plac Szczepański1/ul. Jagiellońska 1 – piwnice, komora nr -1.5, zaplecze kuchenne dawnej kawiarni Maska. Widoczna destrukcja tynków.

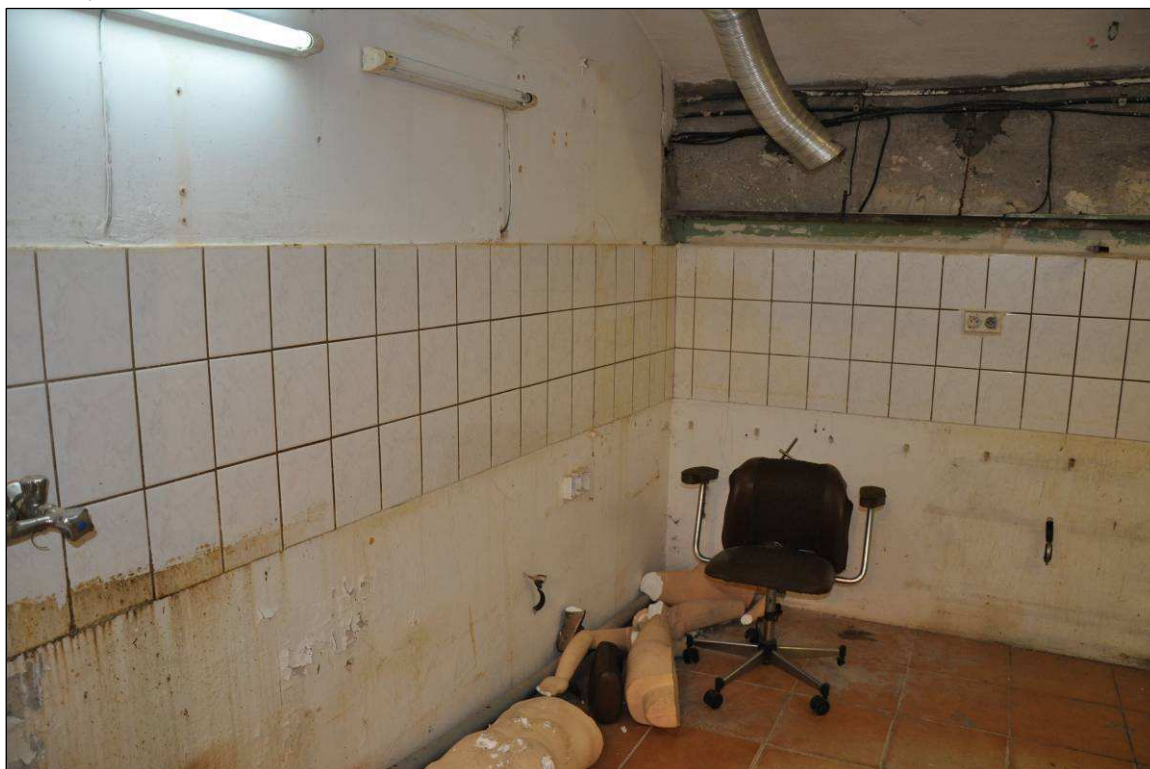
Fot. 25

Kraków, Stary Teatr, plac Szczepański1/ul. Jagiellońska 1 – piwnice, komora nr -1.5, zaplecze kuchenne dawnej kawiarni Maska. Widoczna destrukcja tynków.

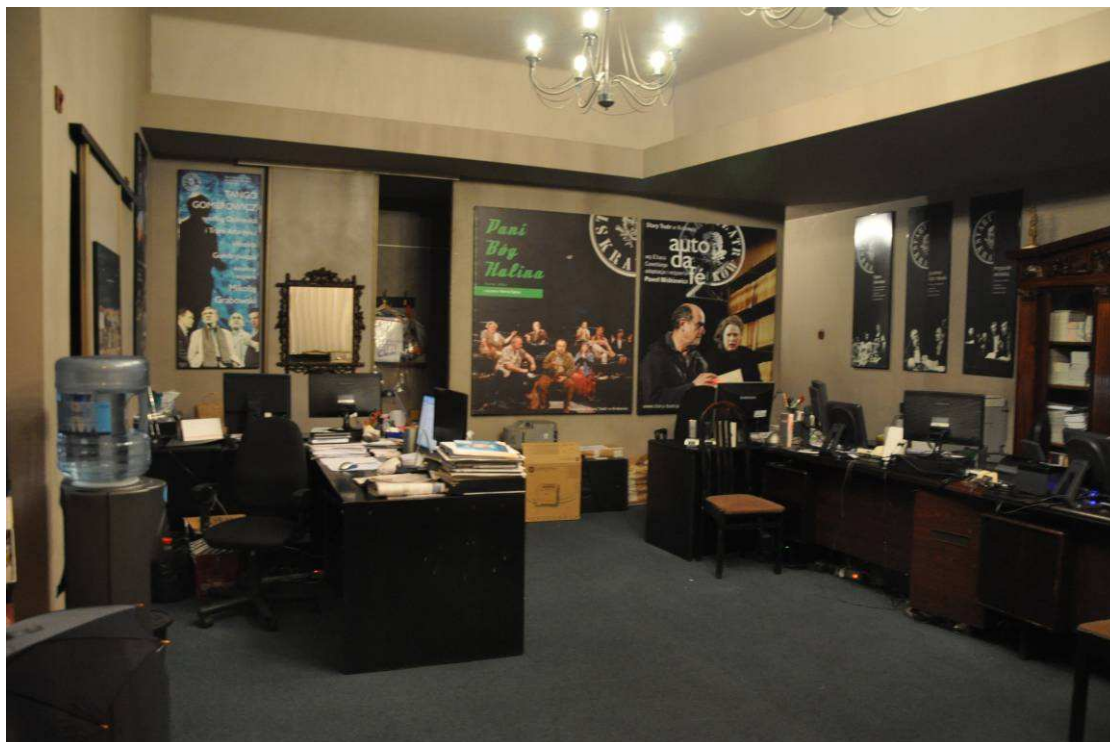
Fot. 30

Kraków, Stary Teatr, plac Szczepański 1/ul. Jagiellońska 1 – parter, pomieszczenie organizacji widowni, współczesna aranżacja wnętrza.

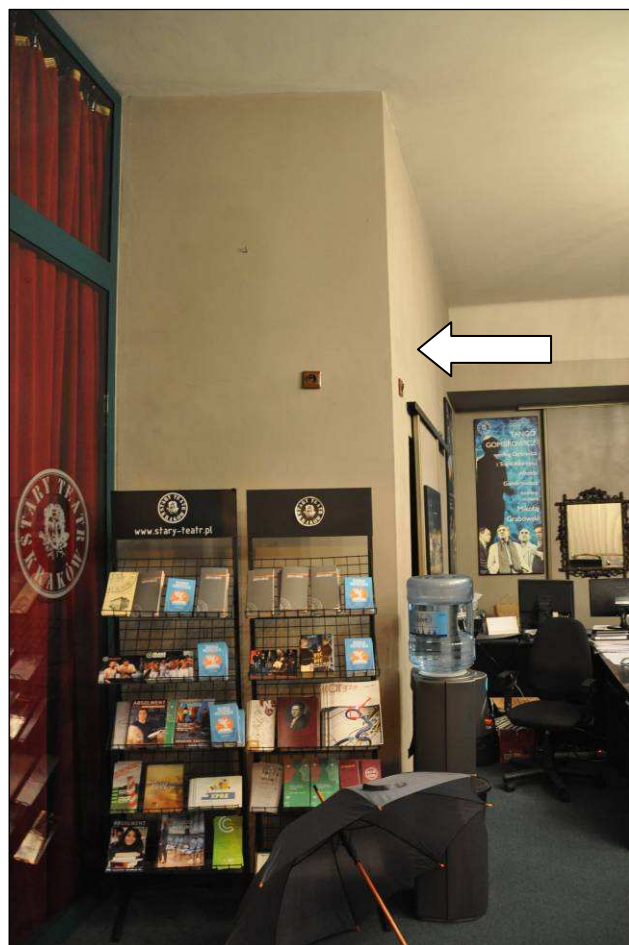
Fot. 31

Kraków, Stary Teatr, plac Szczepański 1/ul. Jagiellońska 1 – parter, pomieszczenie organizacji widowni. Na pierwszym planie fragment ściany wtórnej z lat 60 tych do wyburzenia.

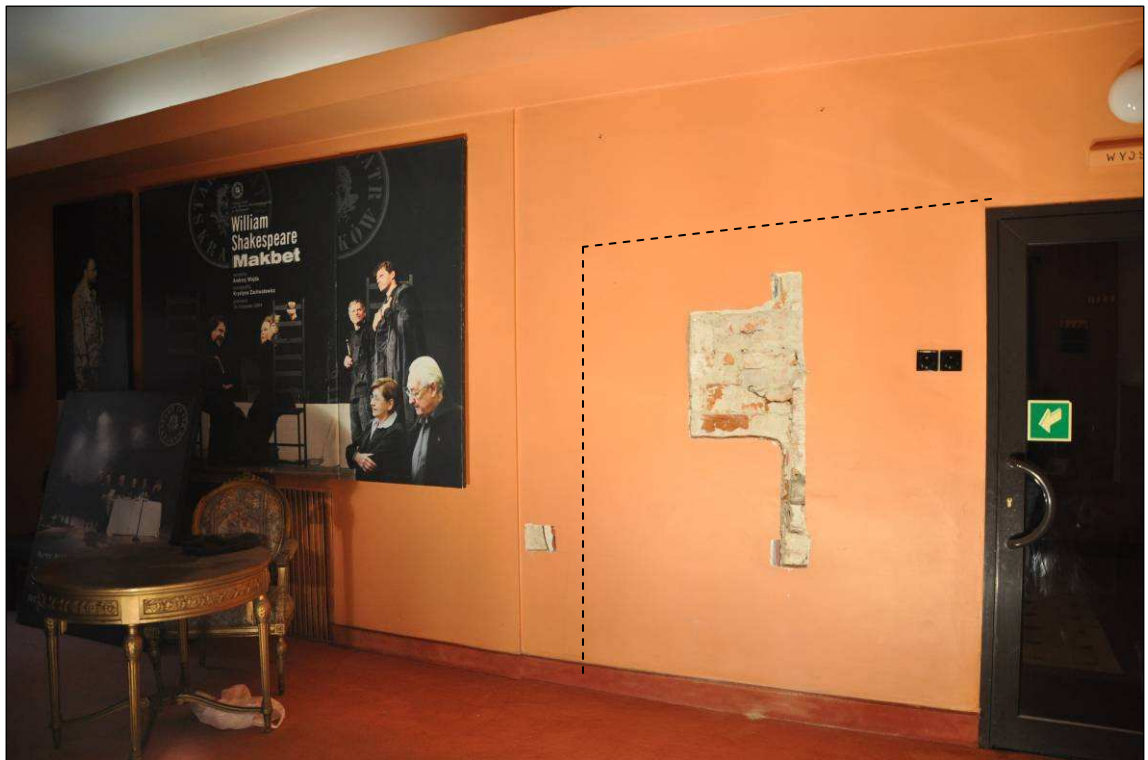
Fot. 34

Kraków, Stary Teatr, plac Szczepański/ul. Jagiellońska 1 – parter, pomieszczenie nr 1.3, widoczna ściana oddzielająca od holu głównego, wejściowego. W miejscu planowanego przebicia (drzwi) odkrywka stratygraficzna (opis w części opisowej programu prac).

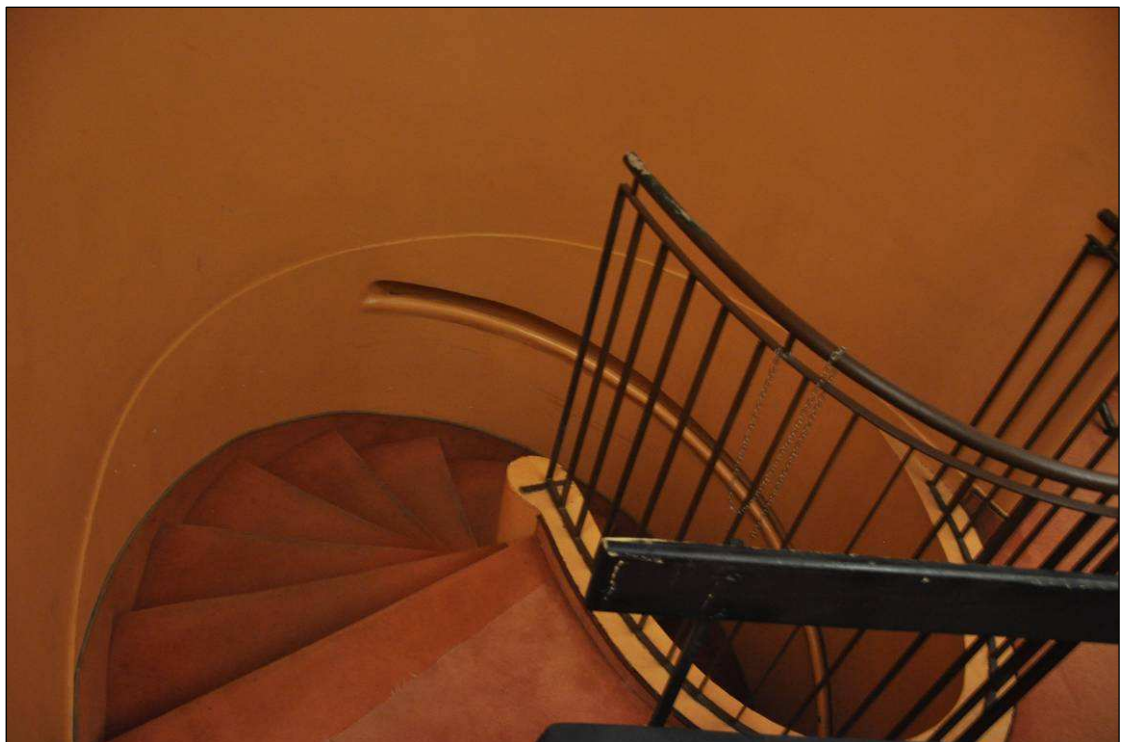
Fot. 35

Kraków, Stary Teatr, plac Szczepański/ul. Jagiellońska 1 – parter, pomieszczenie nr 1.3, zabiegowa, współczesna klatka schodowa komunikująca parter z pomieszczeniami piwnic (zejście do kawiarni Maska). Stan zachowania przed konserwacją

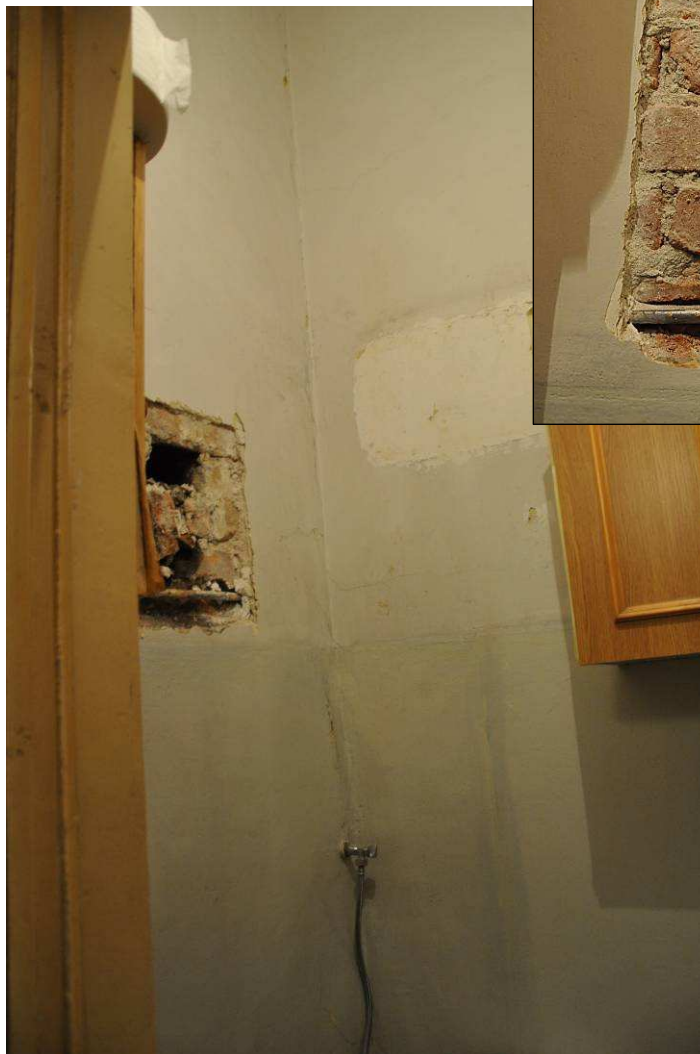
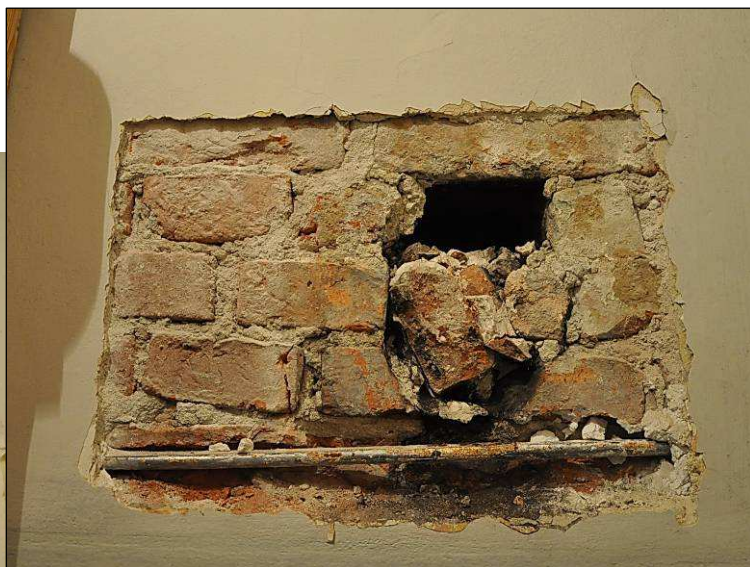
Fot. 36

Kraków, Stary Teatr, plac Szczepański/ul. Jagiellońska 1 – parter, pomieszczenie nr 1.7, zaplecze sanitarne portierni. W miejscu planowanego wykucia odkrywka stratygraficzna (opis w części opisowej programu prac).
